## Bauprojekt

Ausbau Dachgeschoss und Instandhaltung Breitenhaus

Stans, 9. Januar 2024

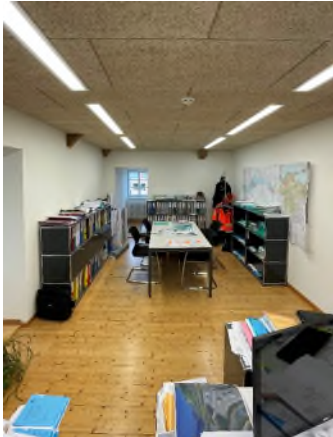
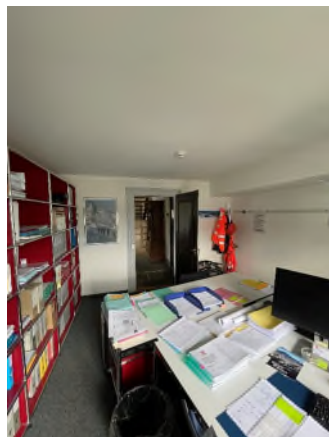
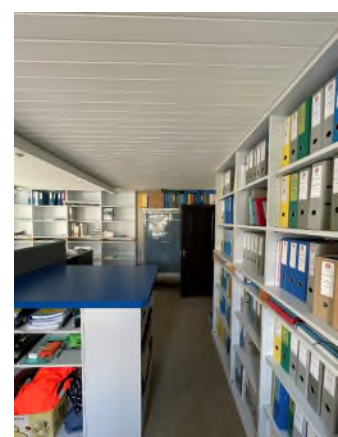
Das Breitenhaus erfuhr über die Jahre verschiedene bauliche Eingriffe. Auf den einzelnen Geschossen wurden im Bereich der Büroräume teils kleinere strukturelle Veränderungen und Erneuerungen der Oberflächen vorgenommen. Diese strukturellen Anpassungen sind in Leichtbauweise erstellt worden. Ein dokumentarischer Bericht zu den verschiedenen jüngeren Ausführungen ist nicht vorhanden. Die punktuellen Eingriffe und die Verwendung unterschiedlichster Materialien lassen auf baulichen Veränderungen schliessen, welche zweckmässig jedoch konzeptlos über die Zeit entstanden sind. Es wird im Allgemeinen ein denkmalpflegerischer nicht optimaler Umgang mit der bestehenden Substanz und den historischen Elementen festgestellt.

Ausbau / Ausstattung: Ungleiche Materialien / punktuell zweckmässige Sanierungen / denkmalpflegerisch unsorgfältiger Umgang

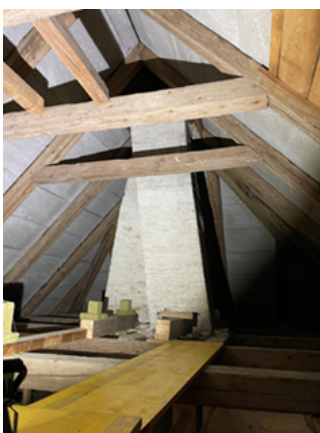
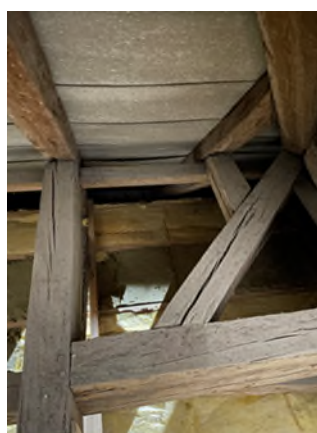
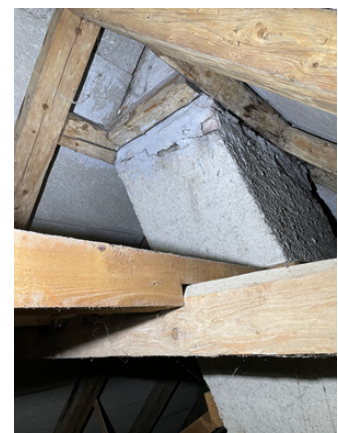
Der als Kalt-Dach ausgebildete Dachraum wurde im Jahr 2009 partiell ausgebaut und weist grosse wärmetechnische Mängel auf. Für die in Leichtbauweise nachträglich eingebauten Büroräume und den Pausenraum ist dadurch der sommerliche und der winterliche Wärmeschutz nicht gegeben.

Der liegende Dachstuhl befindet sich in einem guten und weitgehend bauzeitlichen Zustand. Die alten stillgelegten Kaminzüge sind nur noch im oberen Dachbereich des Dachstockes sichtbar. Eine statische Untersuchung hat dennoch ergeben, dass statische Verbesserungen und Massnahmen am bestehenden Dachstuhl notwendig sind. Gemäss durchgeführte Schadstoffanalyse zeigt sich auf der Oberfläche der Holzkonstruktion ein auskristallisierendes Holzschutzanstrich, der gesundheitsschädlich ist (Altlasten) und entsprechend gereinigt werden muss. Zudem weist das vorgefundene geschuppte GEA-Unterdach zusätzliche Altlasten (Asbest) auf und ist entsprechend zu sanieren bzw. zu entfernen.

Dachstock: In guten Zustand / wärmetechnische Mängel im Dachgeschoss / GEA Unterdach mit Altlasten

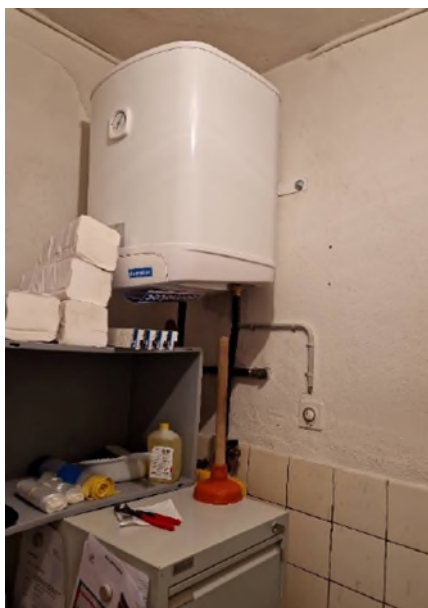
Elektrischer Boiler Erdgeschoss

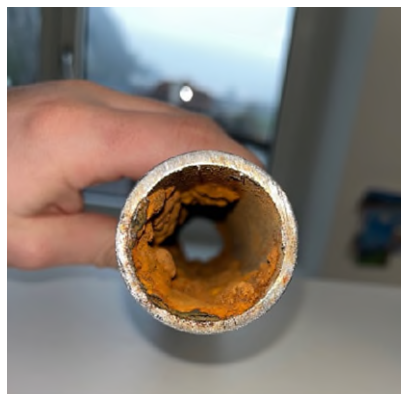
Rohrschnitt Kaltwasser

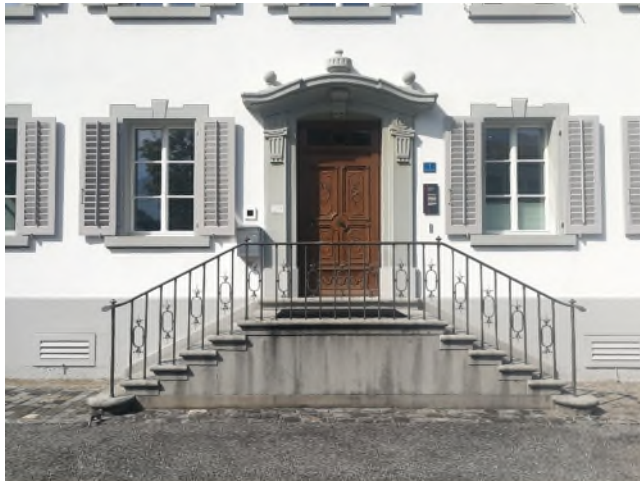
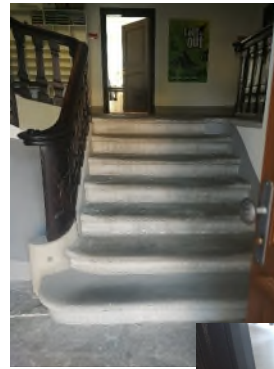
Aktuell ist das Breitenhaus nicht hindernisfrei zugänglich. Das höher gelegene Erdgeschoss erschwert eine Erschliessung des Gebäudes ab Strassenniveau. Ebenfalls fehlt im Innern des Gebäudes die nötige Infrastruktur. Dies beschränkt die Nutzung des Breitenhauses für Gäste und Kunden sowie für Kantonsangestellte, welche auf zusätzliche Hilfsmittel angewiesen sind.

Keine hindernisfreie Erschliessung / Schwellen Innentüren / Keine IV-Toiletten

Um im Innern des Gebäudes das Hochparterre vom tiefer gelegenen Eingangsbereich zu erreichen, ist der Einbau eines Plattformlifts vorgesehen. Dieser Konzeptvorschlag ermöglicht eine angemessene Lösung unter Erhalt und Schutz des wertvollen Bestandes des historischen Treppenhauses. Dazu ist eine Anpassung der bestehenden Aussentür erforderlich.

Das gesamte Erdgeschoss ist hindernisfrei zu konzipieren. Aus diesem Grund befindet sich im EG nebst dem Empfang / Sekretariat auch die Cafeteria, zwei Sitzungszimmer, ein flexibler nutzbarer Raum (Arbeitsplatz oder kleiner Sitzungsraum) sowie ein hindernisfreies WC. Um eine vollständige Hindernisfreiheit zu gewähren, werden die bestehenden Türschwellen im EG nach Bedarf mit mobilen Keilelementen ergänzt.

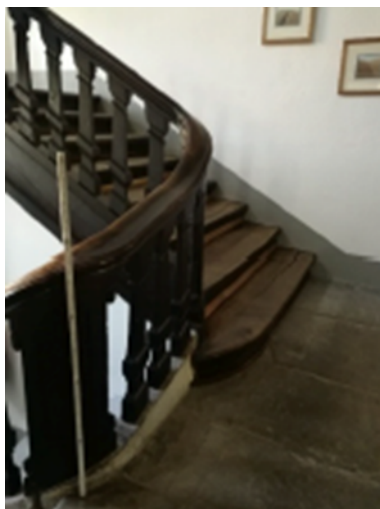
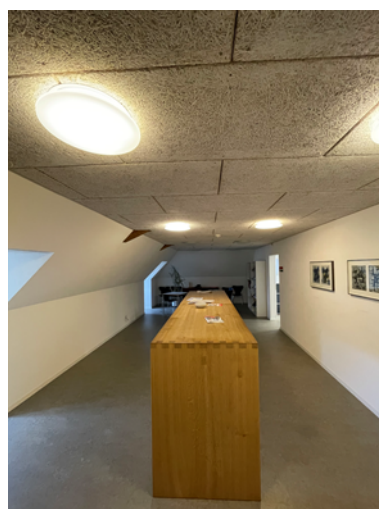
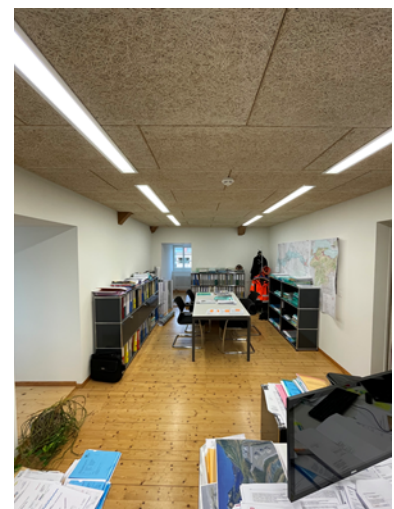
Die natürliche Belichtung der Arbeitsplätze im Dachgeschoss des Breitenhauses ist aufgrund der bestehenden kleinen Lukarnen ungenügend. Der grosszügige Dachraum wird über die kleinen Fensterflächen nur bedingt ausgeleuchtet. Bei Neubauten gilt grundsätzlich ein Fensteranteil von einem Achtel der Grundrissfläche. Gemäss Abklärungen beim kantonalen Arbeitsamt kann bei bestehenden historischen Bauten davon abgewichen werden. Der Einbau weiteren Lukarnen wird jedoch empfohlen bzw. gewünscht. Eine Kombination aus Tages- und Kunstlicht ist zulässig und wird umgesetzt.

Das historische Treppenhaus mit dem hölzernen Balustraden Geländer entspricht bezüglich Absturzsicherung nicht den Normen. Die Absturzsicherheit ist aufgrund der bestehenden Geländerhöhe und Zwischenabstände der Balustraden nicht gegeben. Es gilt die Geländerhöhe im Bereich Treppenlauf von 0.90 m und im Bereich des Podests von 1.00 m einzuhalten. Neue Treppenläufe haben eine minimale Breite von 1.20 m. Bei Fenstern mit einer Brüstung, deren Oberkante aktuell unter 1.00 m ist, muss zusätzlich eine entsprechende Absturzsicherung erstellt werden.

Arbeitssicherheit: Absturzsicherung Treppenhaus und Fenster / Belichtung des Dachgeschosses (min. 1/8 der Bodenfläche)

Die zu niedrigen Treppengeländer und Fensterbrüstungen werden – über alle Geschosse - mit entsprechenden Handläufen und Absturzsicherungen ergänzt, sodass auch hier die zu schützende Bausubstanz erhalten bleiben kann und in seinem Ausdruck nicht tangiert oder konkurrenziert wird. Der konkrete Lösungsansatz wird in Zusammenarbeit mit der Denkmalpflege noch erarbeitet.
