# Hochwasserschutz Buoholzbach

## Auflageprojekt

# Beurteilung der bestehenden Schutzbauten

#### 3.1 Abschnitt A: Sperrentreppe (Projekt HWS Buoholzbach)

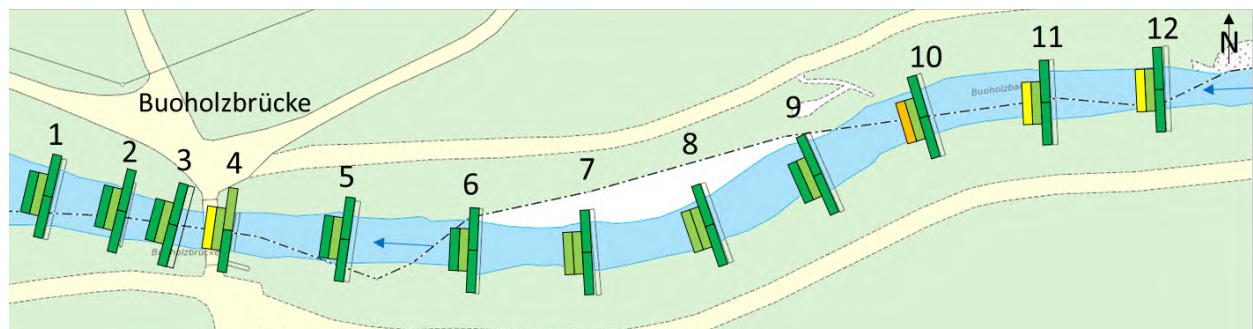
Abbildung 3: Zustandsbeurteilung der Sperren in Abschnitt A

Wie in Abbildung 3 zu erkennen ist, ist die seitliche Einbindung meist sehr gut intakt und es konnten keine Verschiebungen, Verkippungen oder sonstige Deformationen festgestellt werden. Die Sperren sind teilweise ohne Abstürze (Schwellen) und teilweise mit Abstürzen. Vereinzelt sind nach den Abstürzen grossen Kolklöcher vorhanden, welche sich jedoch nicht negativ auf die Stabilität der Sperren auswirken. Vor, auf und hinter den Überfallsektionen bzw. den Schwellen wurde leichte bis mittlere Abrasion festgestellt.

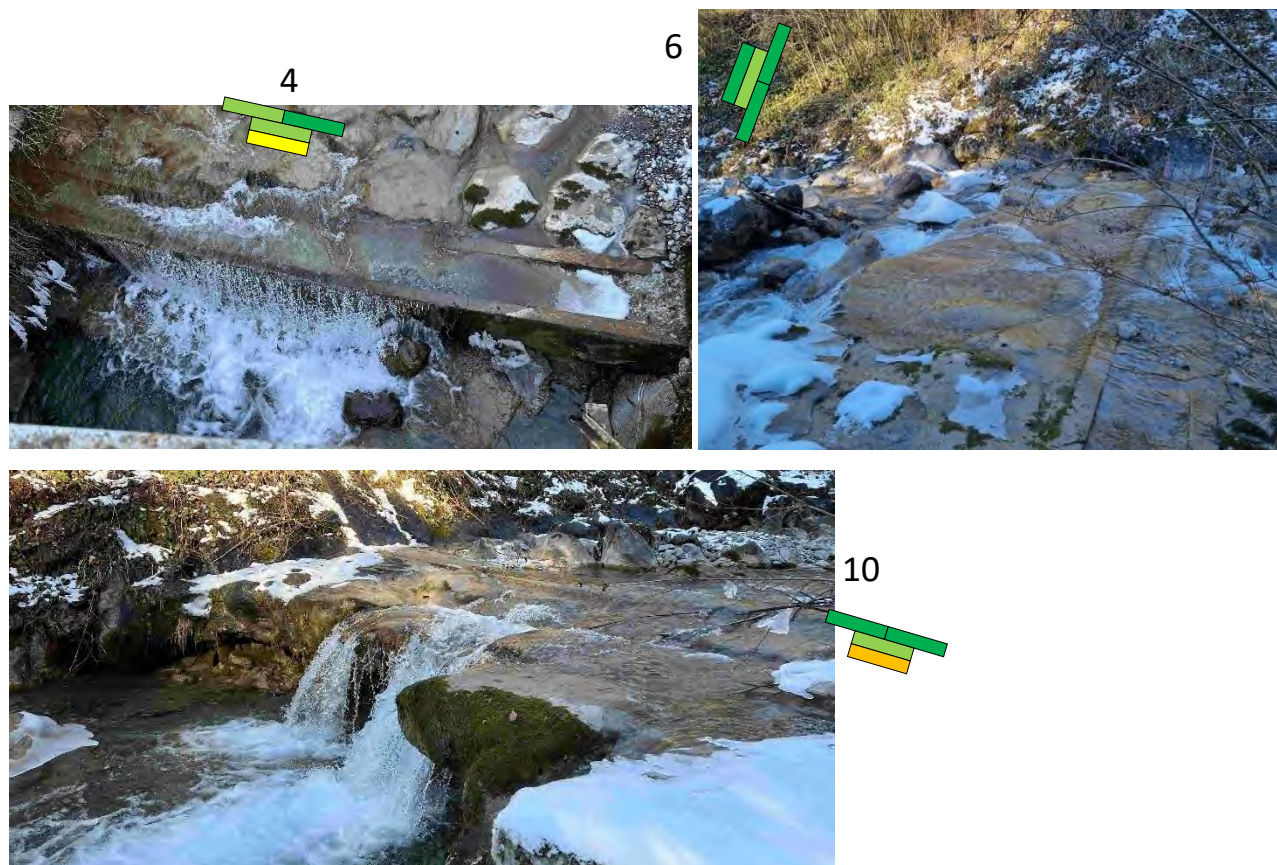
Abbildung 4: Beispielaufnahmen in Abschnitt A (Quelle: ISH, 2023)

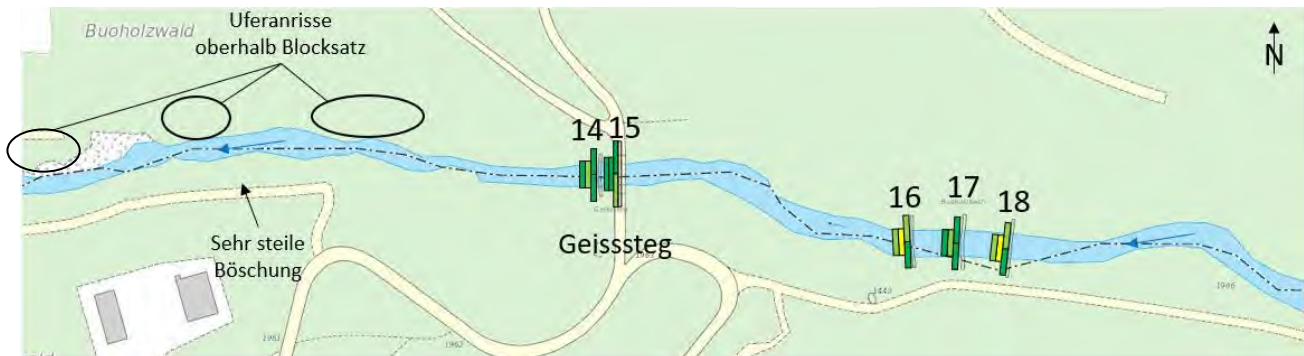
Abbildung 5: Zustandsbeurteilung der Sperren in den Abschnitten B und C

Auch in den Abschnitten B (bis zum Geisssteg) und C ist die seitliche Einbindung bei sämtlichen Sperren in einem guten bis sehr guten Zustand. Vereinzelt ist der Blocksatz rechtsufrig leicht ausgespült. Die Abrasion auf den Überfallsektionen ist wenig bis teilweise stark fortgeschritten, teilweise wurden dadurch Stahlprofile freigelegt bzw. sind abgebrochen. Teilweise wurden Kolklöcher im Anschluss an die Sperren festgestellt. Deformationen an den Sperrenkörpern sind auch in diesen Abschnitten nicht feststellbar (Abbildung 5).

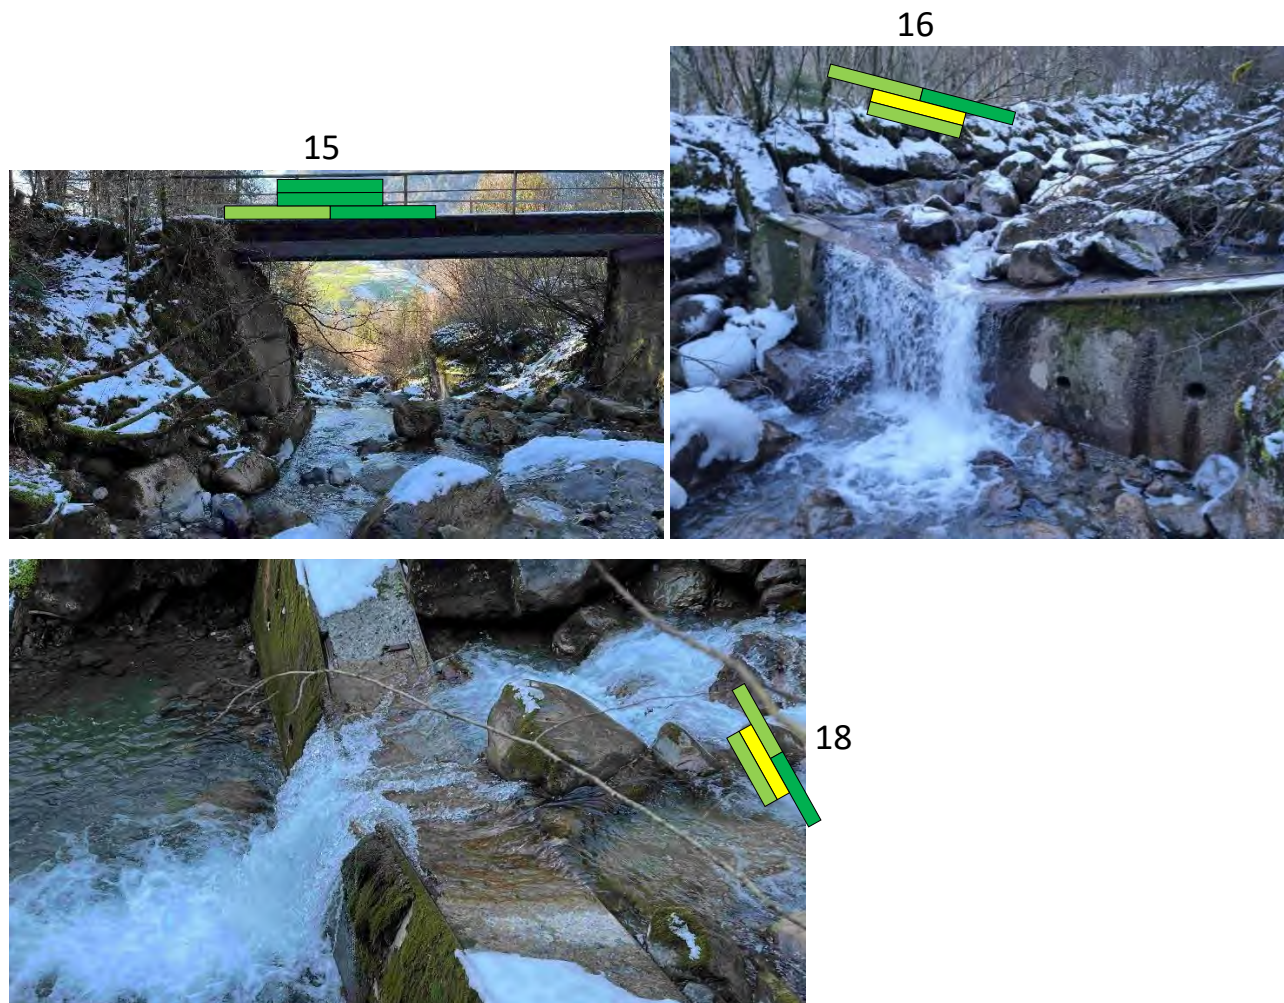
Abbildung 6: Beispielaufnahmen in den Abschnitten B und C (Quelle: ISH, 2023)

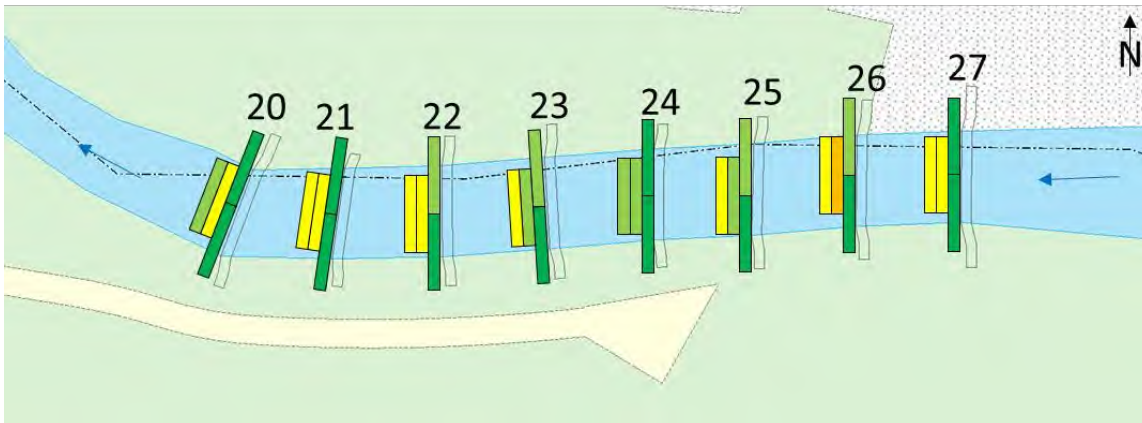
Abbildung 7: Zustandsbeurteilung der Sperren in Abschnitt D

Der Zustand der Sperren in Abschnitt D ist ähnlich wie in Abschnitt C. Die seitliche Einbindung ist in einem guten Zustand und es sind keinerlei Deformationen der Sperrenkörper oder der -flügel erkennbar. Die Abrasion auf den Überfallsektionen ist mittel bis stark ausgeprägt und an mehreren Sperren sind die Stahlprofile freigespült. Ausserdem sind auch an mehreren Sperren tiefe, unverfüllte Kolklöcher vorhanden (Abbildung 7).

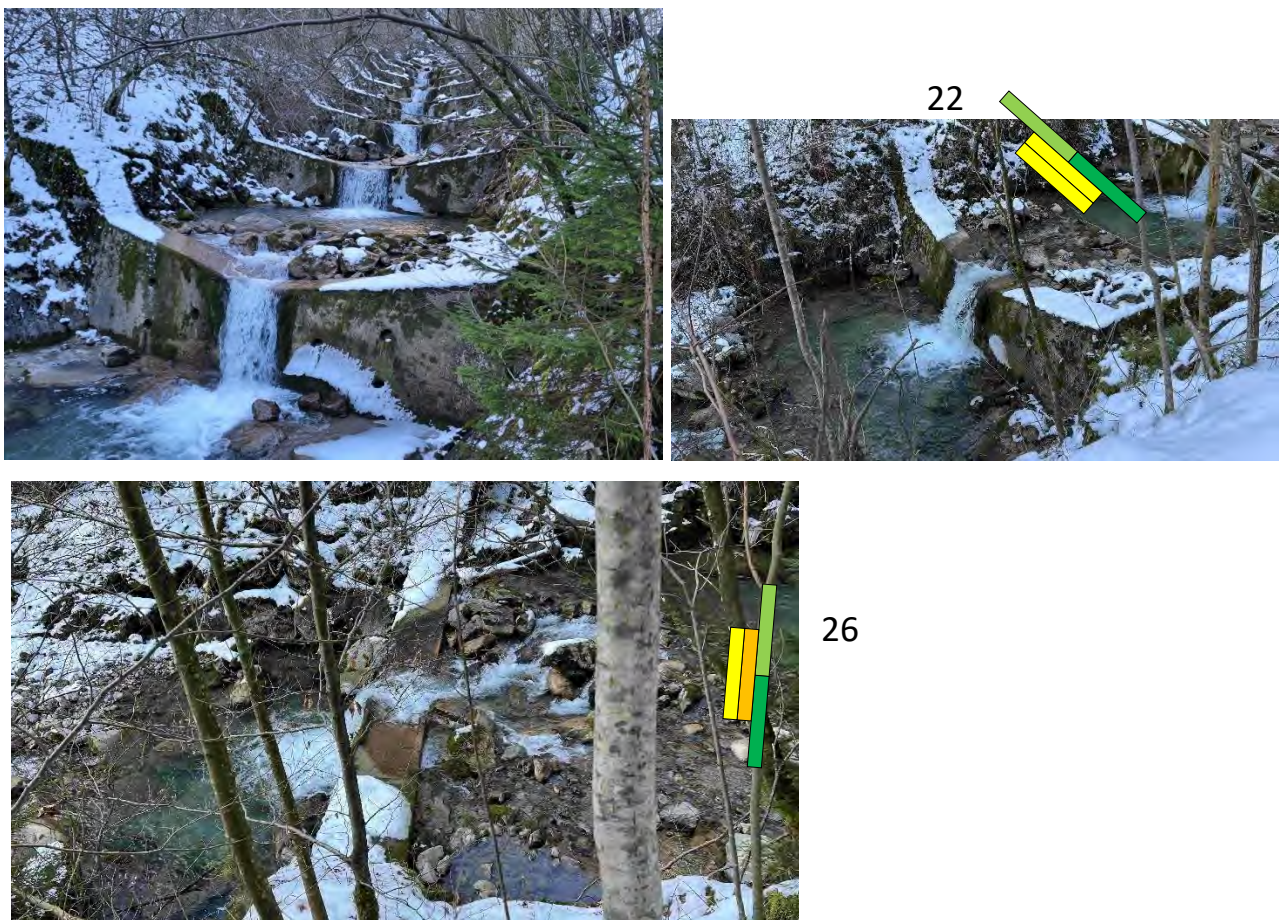
Abbildung 8: Beispielaufnahmen in Abschnitt D (Quelle: ISH, 2023)

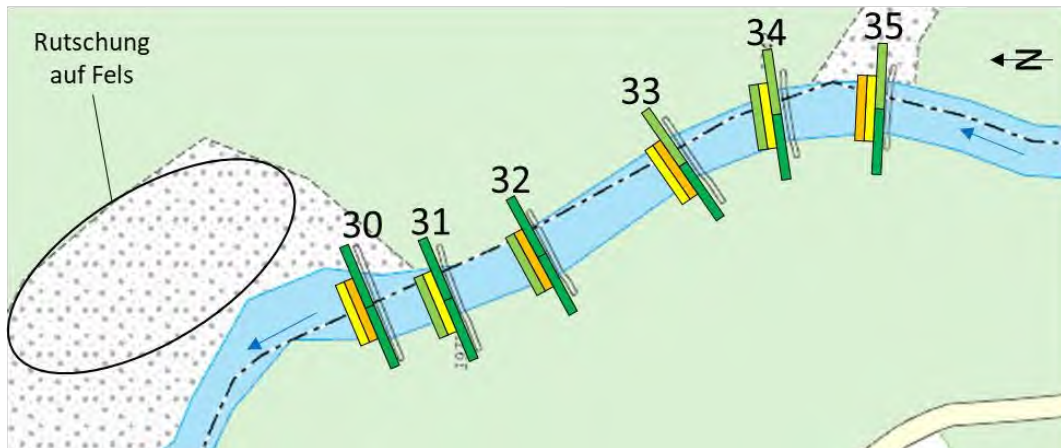
Abbildung 9: Zustandsbeurteilung der Sperren in Abschnitt E

Auch die Sperren in Abschnitt E, welche ca. 1 km oberstrom der Sperren von Abschnitt D liegen, sind seitlich gut eingebunden. Die Abrasion auf den Überfallsektionen ist noch etwas stärker ausgeprägt als im Abschnitt D und bei allen Sperren sind die Stahlprofile freigespült bzw. teilweise gar nicht mehr vorhanden. Zum Teil sind sehr grosse Kolklöcher vorhanden, die Sperre 35 ist sogar komplett unterspült und wird nur noch durch die seitliche Einbindung an ihrer Stelle stabilisiert. Trotzdem sind auch hier an keinen Sperren Deformationen sichtbar.

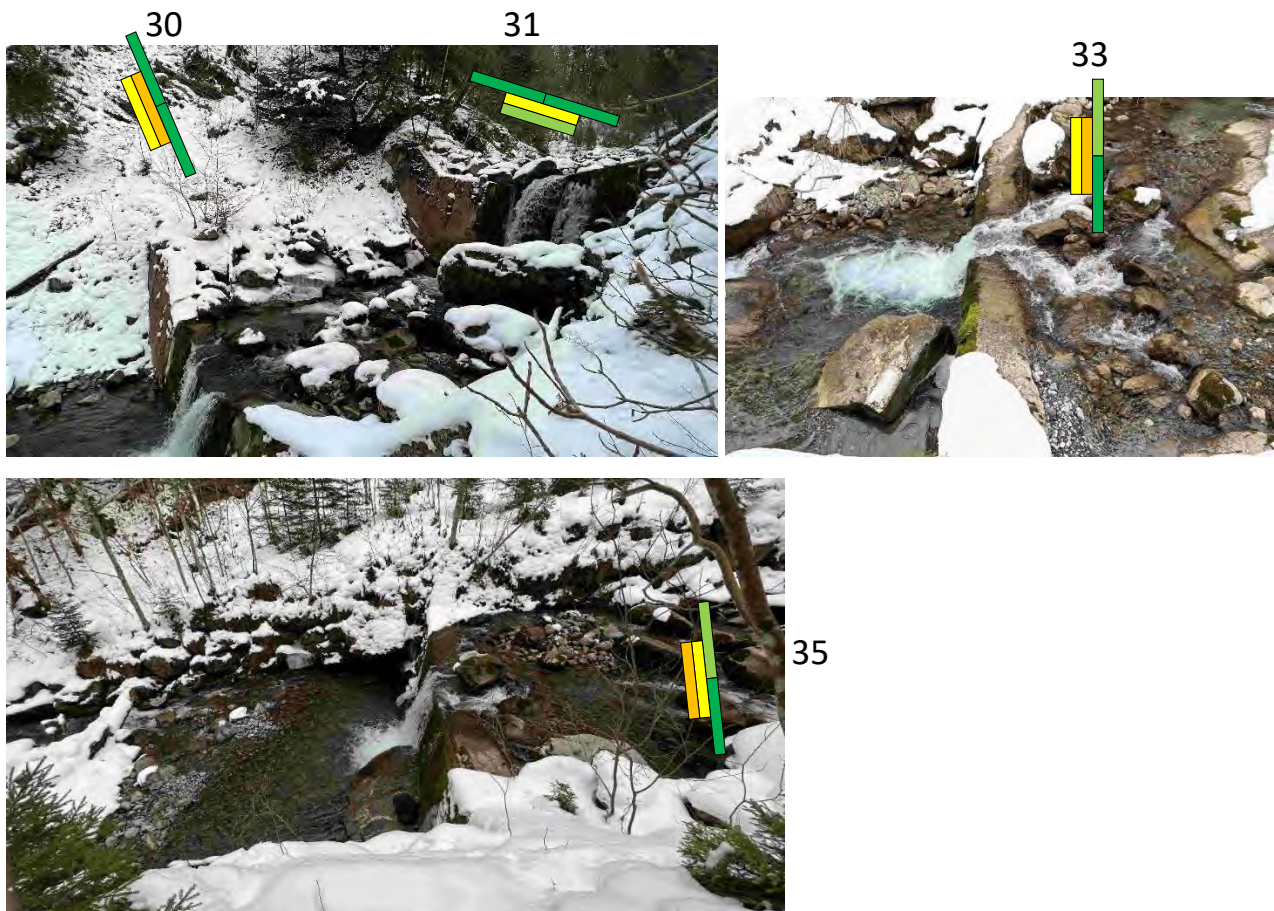
Abbildung 10: Beispielaufnahmen in Abschnitt E (Quelle: ISH, 2023)

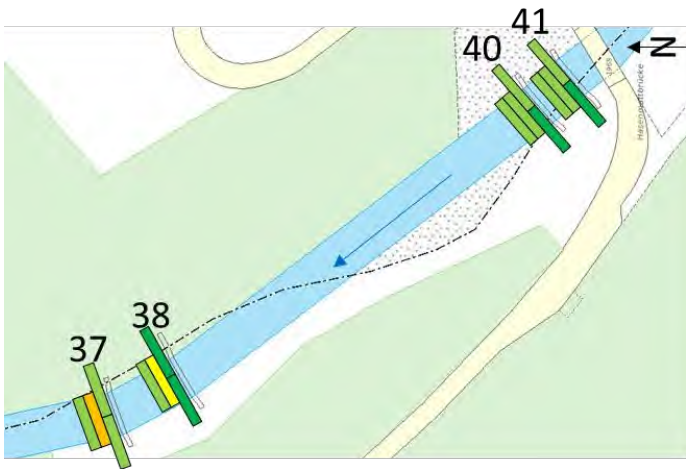
Abbildung 11: Zustandsbeurteilung der Sperren in Abschnitt F

Im Abschnitt F sind die Sperren ebenfalls gut seitlich eingebunden. Die Abrasion auf den Überfallsektionen ist leicht (Sperren 40 und 41) bis stark (Sperre 37) ausgeprägt, bei den beiden unteren Sperren sind die Stahlprofile gut sichtbar freigespült. Z.T. sind Kolklöcher vorhanden, sie sind jedoch mit grossen Blöcken verfüllt. Deformationen sind an den Sperren keine feststellbar.

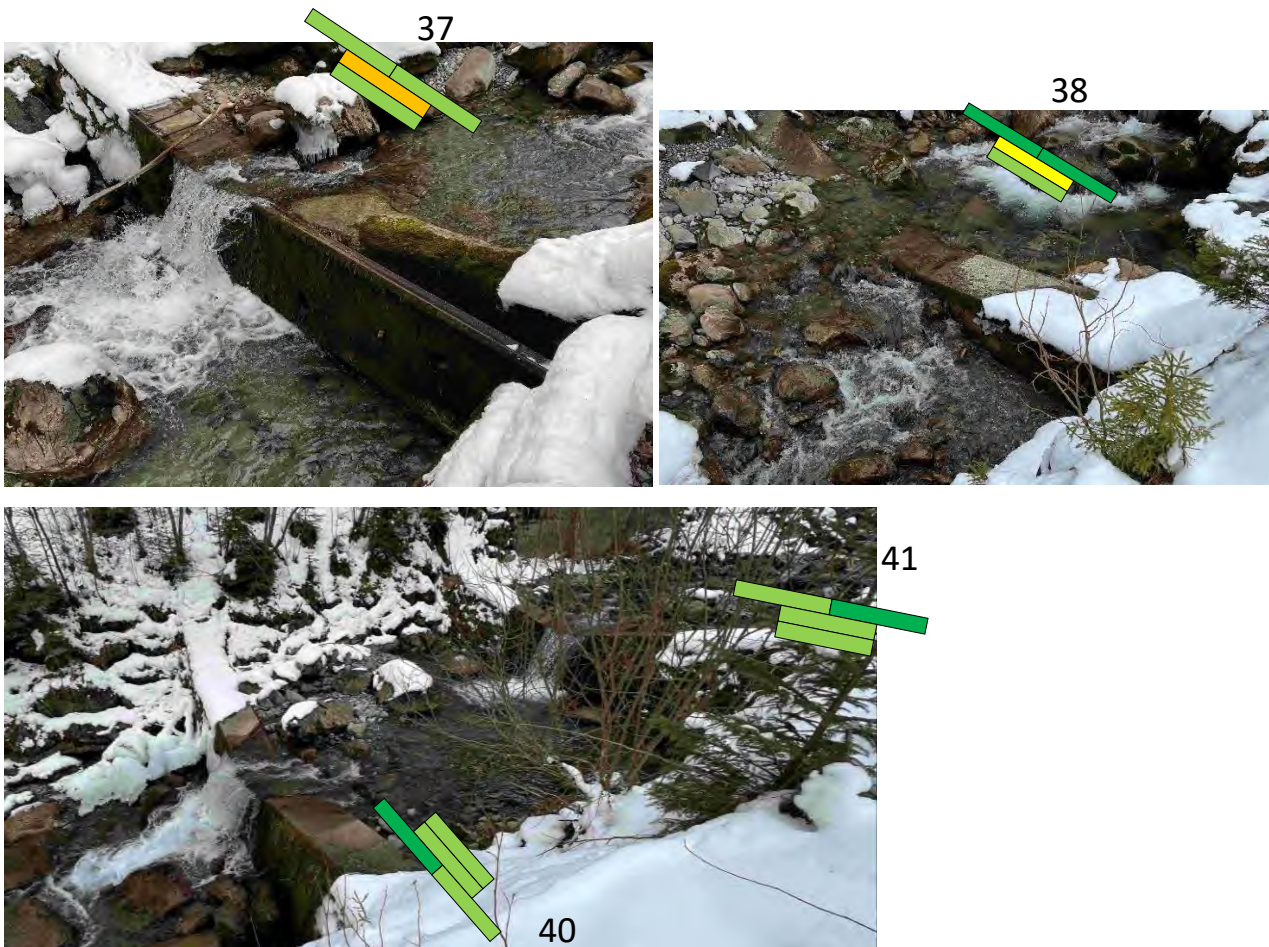
Abbildung 12: Beispielaufnahmen in Abschnitt F (Quelle: ISH, 2023)
