Hochwasserschutz Buholzbach

Fachbericht Gebäudecheck

Bericht Nr. 2323071.1

Gebäudecheck vor Rückbau

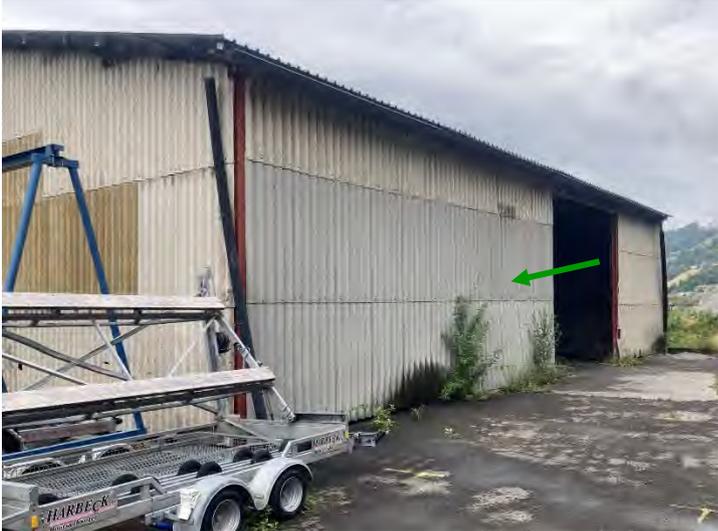
A01		Asbest
Asbest vorhanden:	<input type="checkbox"/> Ja <input checked="" type="checkbox"/> Nein <input type="checkbox"/> Verdacht	
Probe:	<input checked="" type="checkbox"/> Ja <input type="checkbox"/> Nein	
Gebäude:	Halle 1

Stockwerk:	Fassade Ost	
Raum:	Aussenbereich	
Bauteil:	Fassade	
Material:	Faserzement	
Farbe:	grau	
Bemerkungen:

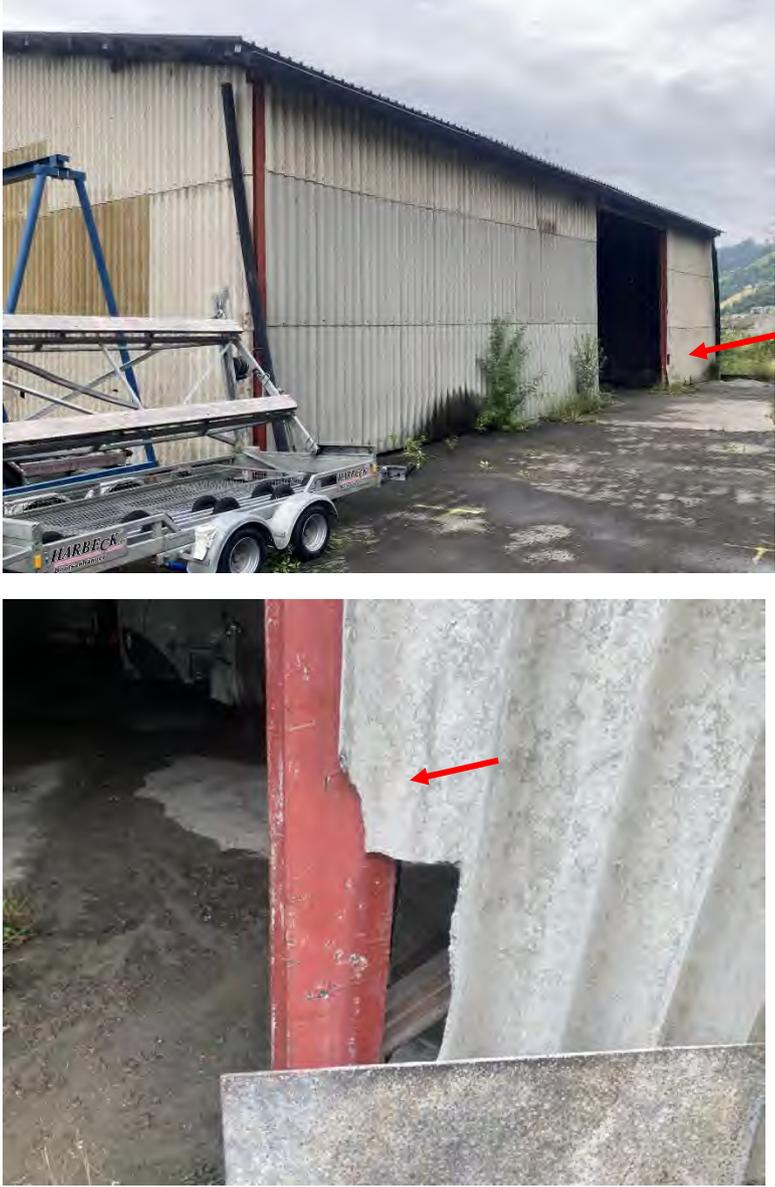
A02		Asbest
Asbest vorhanden:	<input checked="" type="checkbox"/> Ja <input type="checkbox"/> Nein <input type="checkbox"/> Verdacht	
Probe:	<input checked="" type="checkbox"/> Ja <input type="checkbox"/> Nein	Bindung: <input checked="" type="checkbox"/> Fest gebunden <input type="checkbox"/> Schwach gebunden
Dringlichkeitsstufe:	III Sanierung vor baulichen Eingriffen	
Massnahmen:	G Sanierung vor baulichen Eingriffen	
Gebäude:	Halle 1	
Stockwerk:	Fassade Ost	
Raum:	Aussenbereich	
Bauteil:	Fassade	
Material:	Faserzement	
Farbe:	hell beige/rau

Bemerkungen:	Vermutlich derselbe Faserzement-Typ wie A03. Auch an Nordfassade vorhanden.

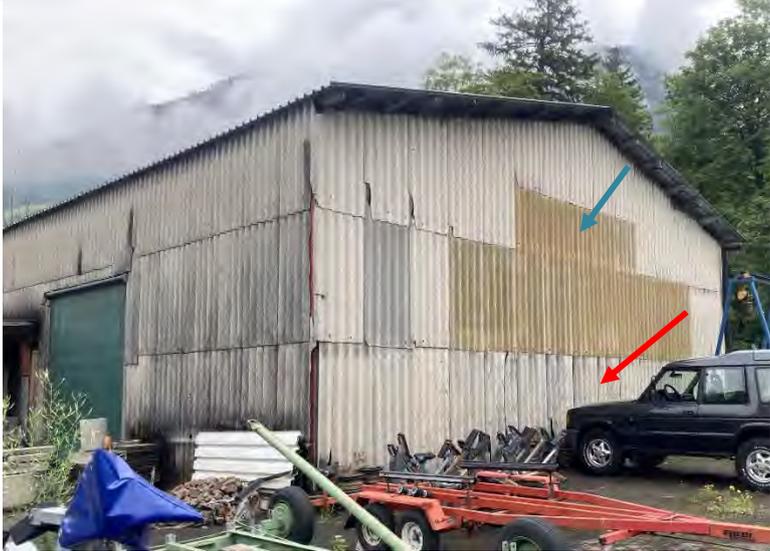
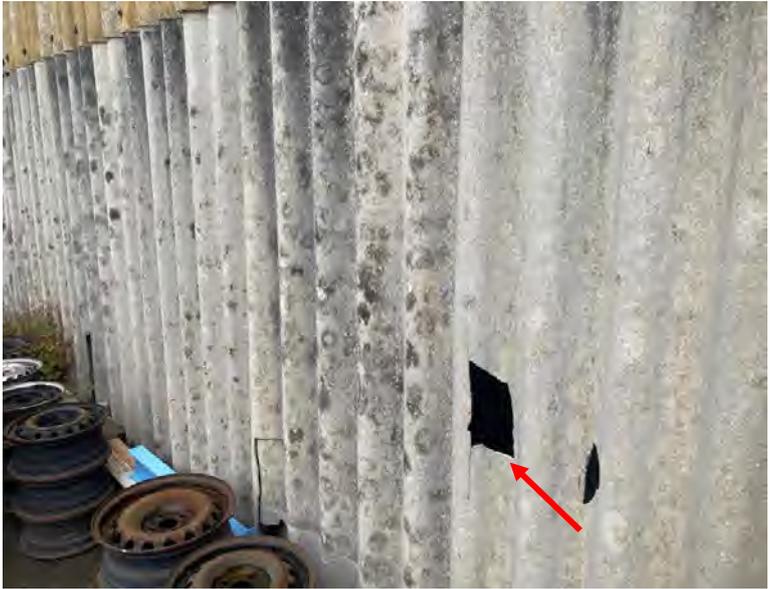
A03		Asbest
Asbest vorhanden:	<input checked="" type="checkbox"/> Ja <input type="checkbox"/> Nein <input type="checkbox"/> Verdacht	
Probe:	<input checked="" type="checkbox"/> Ja <input type="checkbox"/> Nein	Bindung: <input checked="" type="checkbox"/> Fest gebunden <input type="checkbox"/> Schwach gebunden
Dringlichkeitsstufe:	III Sanierung vor baulichen Eingriffen	
Massnahmen:	G Sanierung vor baulichen Eingriffen	
Gebäude:	Halle 1

Stockwerk:	Fassade Süd	
Raum:	Aussenbereich	
Bauteil:	Fassade	
Material:	Faserzement	
Farbe:	hell beige/grau

Bemerkungen:	Auch an Westfassade vorhanden. Blauer Pfeil oben: halbrtransparente Kunststoff-Wellenplatte.

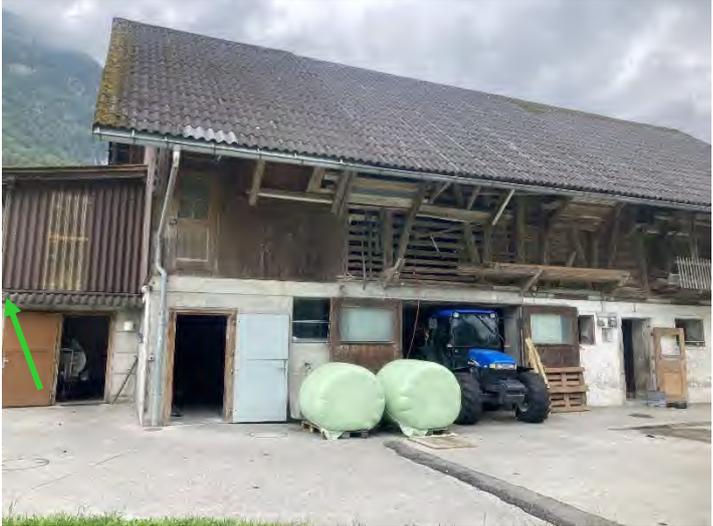
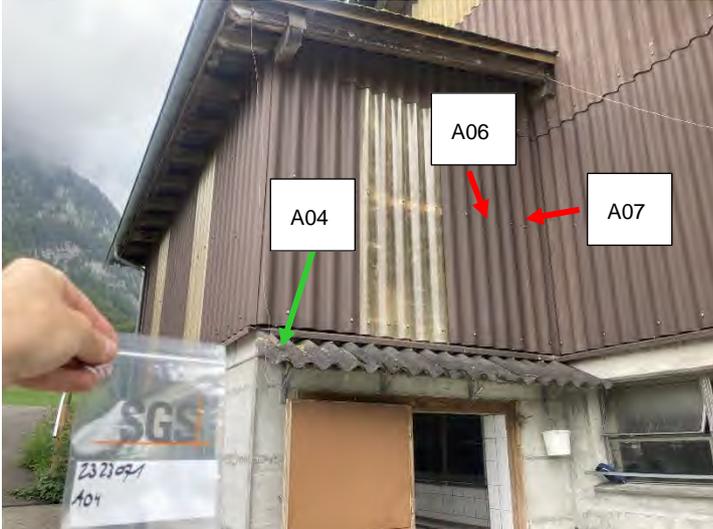
A04		Asbest
Asbest vorhanden:	<input type="checkbox"/> Ja <input checked="" type="checkbox"/> Nein <input type="checkbox"/> Verdacht	
Probe:	<input checked="" type="checkbox"/> Ja <input type="checkbox"/> Nein	
Gebäude:	Scheune

Stockwerk:	EG, Vordach Milchraum	
Raum:	Aussenbereich	
Bauteil:	Dach	
Material:	Faserzement	
Farbe:	graubraun	
Bemerkungen:

<p>Milchraum-Anbau gemäss Eigentümer nach 2000 erstellt; Bauteile im Inneren deshalb nicht asbestverdächtig.</p>

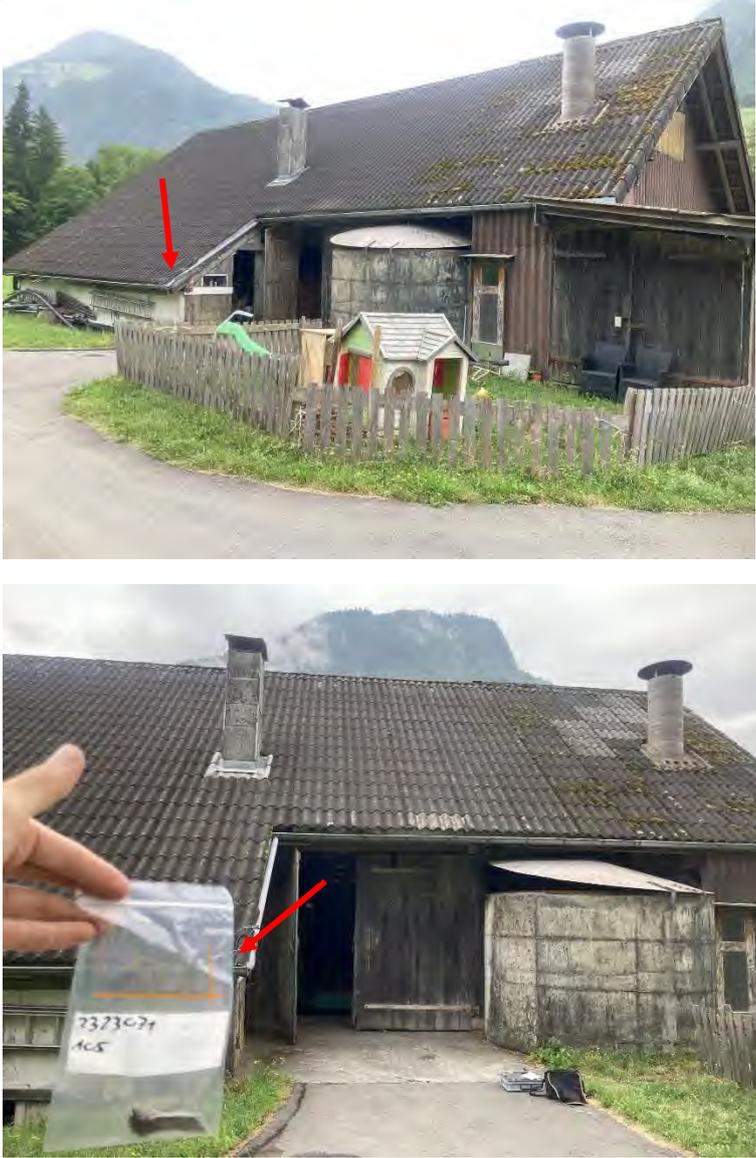
A05		Asbest
Asbest vorhanden:	<input checked="" type="checkbox"/> Ja <input type="checkbox"/> Nein <input type="checkbox"/> Verdacht	
Probe:	<input checked="" type="checkbox"/> Ja <input type="checkbox"/> Nein	Bindung: <input checked="" type="checkbox"/> Fest gebunden <input type="checkbox"/> Schwach gebunden
Dringlichkeitsstufe:	III Sanierung vor baulichen Eingriffen	
Massnahmen:	G Sanierung vor baulichen Eingriffen	
Gebäude:	Scheune	
Stockwerk:	OG	
Raum:	Aussenbereich	
Bauteil:	Dach	
Material:	Faserzement	
Farbe:	graubraun

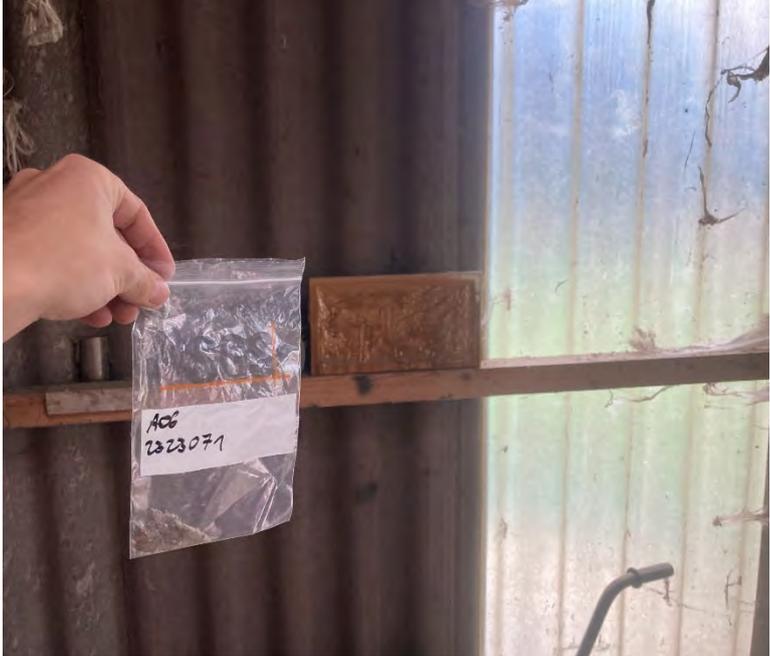
A06		Asbest
Asbest vorhanden:	<input checked="" type="checkbox"/> Ja <input type="checkbox"/> Nein <input type="checkbox"/> Verdacht	
Probe:	<input checked="" type="checkbox"/> Ja <input type="checkbox"/> Nein	Bindung: <input checked="" type="checkbox"/> Fest gebunden <input type="checkbox"/> Schwach gebunden
Dringlichkeitsstufe:	III Sanierung vor baulichen Eingriffen	
Massnahmen:	G Sanierung vor baulichen Eingriffen	
Gebäude:	Scheune	
Stockwerk:	OG	
Raum:	Innenraum über Milch- raum	
Bauteil:	Fassade West	
Material:	Faserzement	
Farbe:	graubraun, ohne Muster

Bemerkungen:	Lage: siehe Fotos zu A04. Anderer Faserzement-Typ, als angrenzender A07.

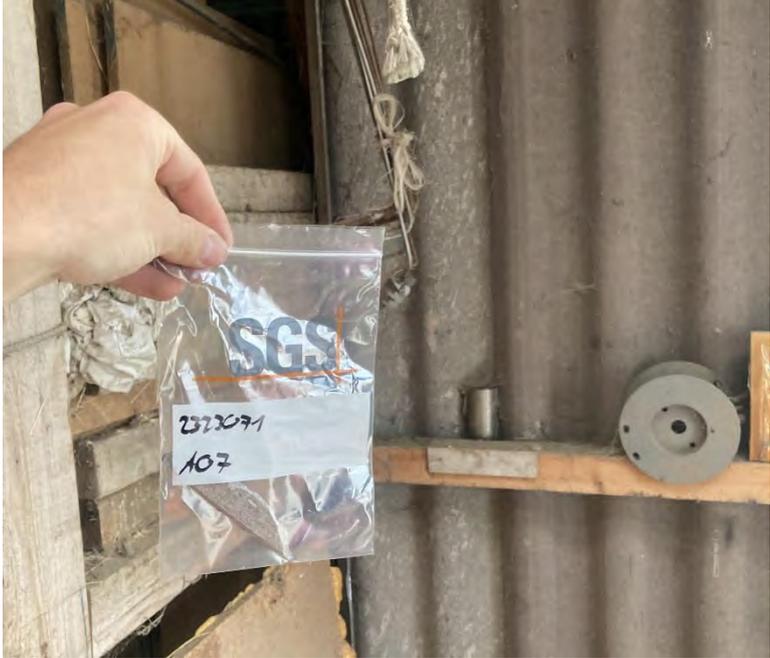
A07		Asbest
Asbest vorhanden:	<input checked="" type="checkbox"/> Ja <input type="checkbox"/> Nein <input type="checkbox"/> Verdacht	
Probe:	<input checked="" type="checkbox"/> Ja <input type="checkbox"/> Nein	Bindung: <input checked="" type="checkbox"/> Fest gebunden <input type="checkbox"/> Schwach gebunden
Dringlichkeitsstufe:	III Sanierung vor baulichen Eingriffen	
Massnahmen:	G Sanierung vor baulichen Eingriffen	
Gebäude:	Scheune

Stockwerk:	OG	
Raum:	Innenraum über Milch- raum	
Bauteil:	Fassade West	
Material:	Faserzement	
Farbe:	grau, weisse Musterung auf der Innenseite	
Bemerkungen:	Lage: siehe Fotos zu A04. Anderer Faserzement-Typ, als angrenzender A07.

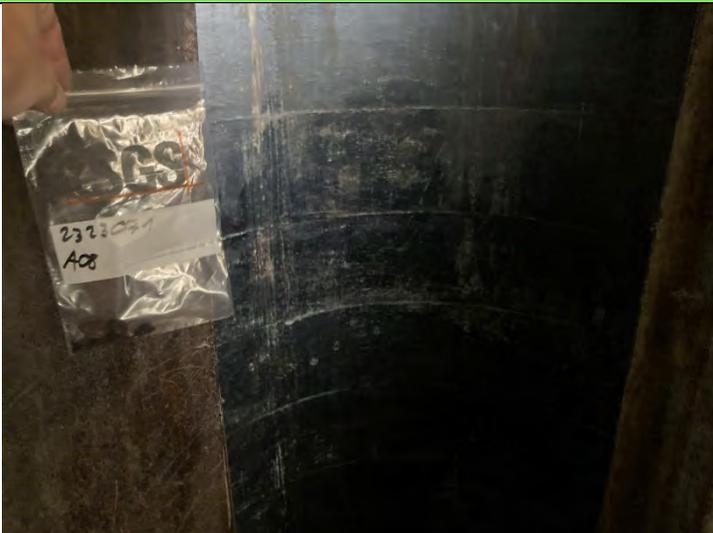
A08		Asbest
Asbest vorhanden:	<input type="checkbox"/> Ja <input checked="" type="checkbox"/> Nein <input type="checkbox"/> Verdacht	
Probe:	<input checked="" type="checkbox"/> Ja <input type="checkbox"/> Nein	
Gebäude:	Scheune

Stockwerk:	EG bis OG	
Raum:	Innenseite Silo	
Bauteil:	Abdichtung	
Material:	bituminöser An- strich	
Farbe:	schwarz	
Bemerkungen:	Ebenfalls auf PAK untersucht (Probe P01, siehe unten)

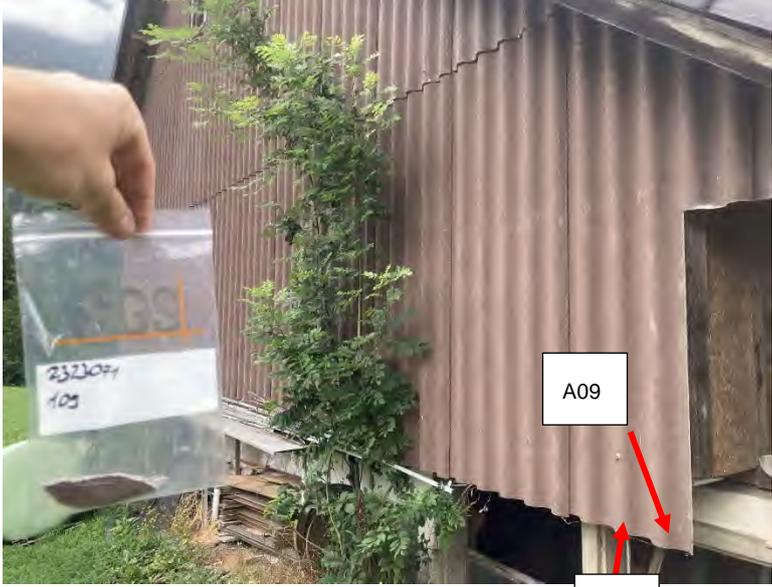
A09		Asbest	
Asbest vorhanden:	<input checked="" type="checkbox"/> Ja <input type="checkbox"/> Nein <input type="checkbox"/> Verdacht		
Probe:	<input checked="" type="checkbox"/> Ja <input type="checkbox"/> Nein	Bindung:	<input checked="" type="checkbox"/> Fest gebunden <input type="checkbox"/> Schwach gebunden
Dringlichkeitsstufe:	III Sanierung vor baulichen Eingriffen		
Massnahmen:	G Sanierung vor baulichen Eingriffen		
Gebäude:	Scheune		
Stockwerk:	OG bis Dach		
Raum:	Aussenbereich		
Bauteil:	Fassade Süd		
Material:	Faserzement		
Farbe:	graubraun		
Bemerkungen:	stehende Fläche

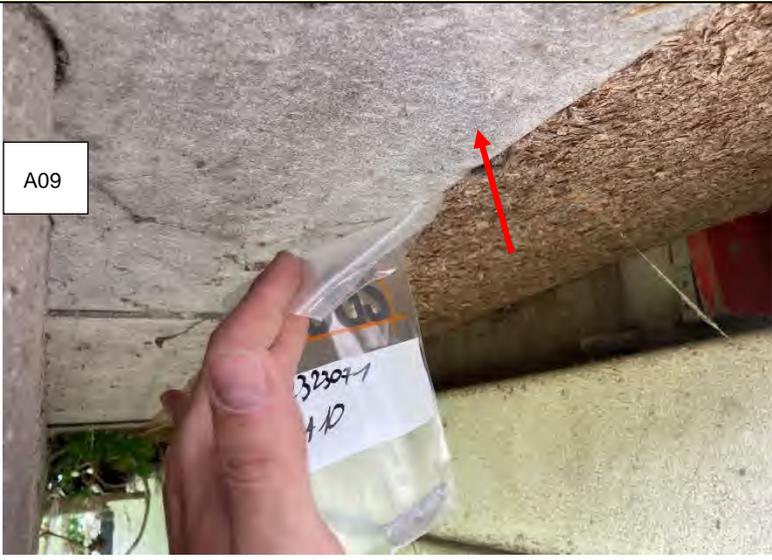
A10		Asbest	
Asbest vorhanden:	<input checked="" type="checkbox"/> Ja <input type="checkbox"/> Nein <input type="checkbox"/> Verdacht		
Probe:	<input checked="" type="checkbox"/> Ja <input type="checkbox"/> Nein	Bindung:	<input checked="" type="checkbox"/> Fest gebunden <input type="checkbox"/> Schwach gebunden
Dringlichkeitsstufe:	III Sanierung vor baulichen Eingriffen		
Massnahmen:	G Sanierung vor baulichen Eingriffen		
Gebäude:	Scheune		
Stockwerk:	OG		
Raum:	Aussenbereich		
Bauteil:	Fassade Süd		
Material:	Faserzement		
Farbe:	grau		
Bemerkungen:	liegende Fläche, gebäudeseitig angrenzend an Fassade (A09)

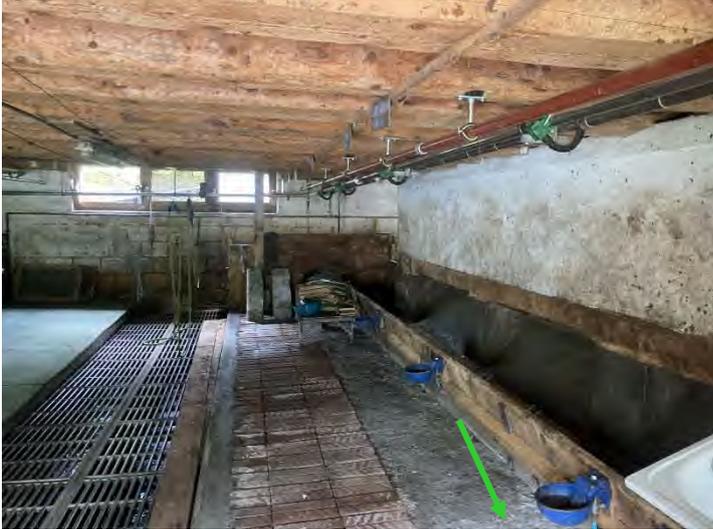
A11		Asbest
Asbest vorhanden:	<input type="checkbox"/> Ja <input checked="" type="checkbox"/> Nein <input type="checkbox"/> Verdacht	
Probe:	<input checked="" type="checkbox"/> Ja <input type="checkbox"/> Nein	
Gebäude:	Scheune

Stockwerk:	EG	
Raum:	Stall	
Bauteil:	Bodenbelag	
Material:	Ausgleichsmasse	
Farbe:	hellgrau	
Bemerkungen:

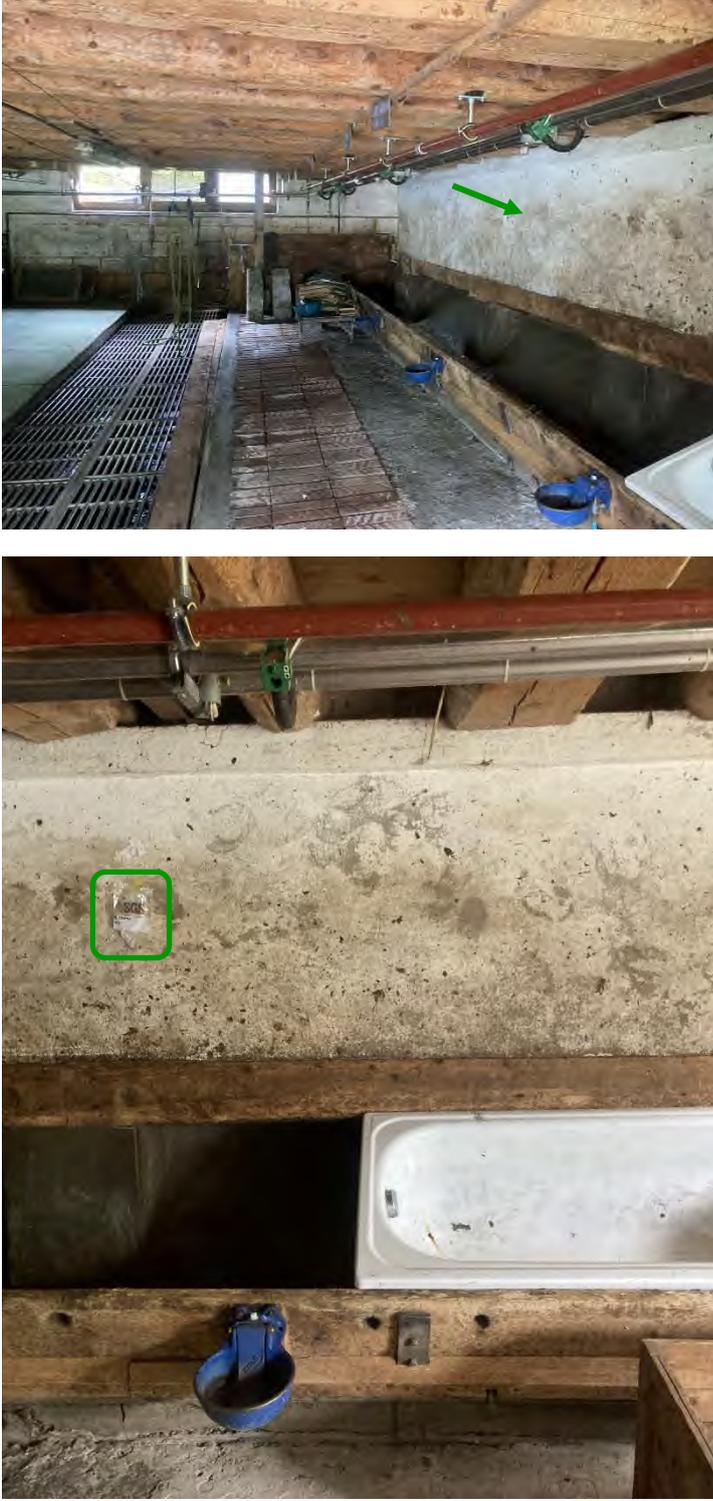
A12		Asbest
Asbest vorhanden:	<input type="checkbox"/> Ja <input checked="" type="checkbox"/> Nein <input type="checkbox"/> Verdacht	
Probe:	<input checked="" type="checkbox"/> Ja <input type="checkbox"/> Nein	
Gebäude:	Scheune

Stockwerk:	EG	
Raum:	Stall	
Bauteil:	Wandbelag	
Material:	Farbanstrich	
Farbe:	weiss	
Bemerkungen:	Ebenfalls auf PCB untersucht (Probe C02, siehe unten)

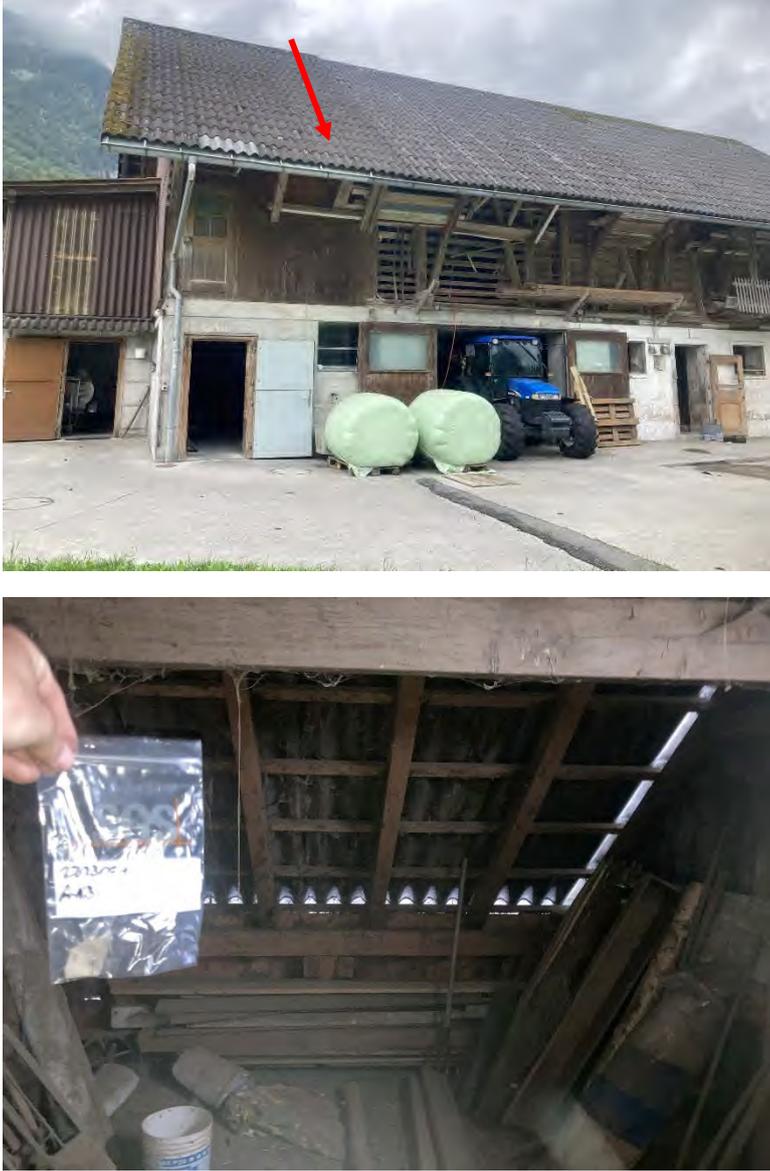
A13		Asbest
Asbest vorhanden:	<input checked="" type="checkbox"/> Ja <input type="checkbox"/> Nein <input type="checkbox"/> Verdacht	
Probe:	<input checked="" type="checkbox"/> Ja <input type="checkbox"/> Nein	Bindung: <input checked="" type="checkbox"/> Fest gebunden <input type="checkbox"/> Schwach gebunden
Dringlichkeitsstufe:	III Sanierung vor baulichen Eingriffen	
Massnahmen:	G Sanierung vor baulichen Eingriffen	
Gebäude:	Scheune	
Stockwerk:	OG	
Raum:	Aussenbereich	
Bauteil:	Dach	
Material:	Faserzement	
Farbe:	graubraun

Bemerkungen:	Gemäss Eigentümer andere Bauetappe, als A05.

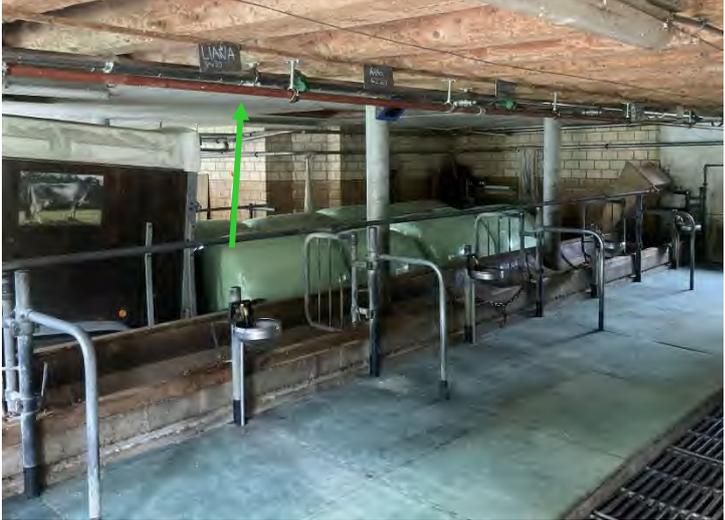
A14		Asbest
Asbest vorhanden:	<input type="checkbox"/> Ja <input checked="" type="checkbox"/> Nein <input type="checkbox"/> Verdacht	
Probe:	<input checked="" type="checkbox"/> Ja <input type="checkbox"/> Nein	
Gebäude:	Scheune

Stockwerk:	EG	
Raum:	Stall	
Bauteil:	Deckenbelag	
Material:	Brandschutzplatte	
Farbe:	hellgrau	
Bemerkungen:

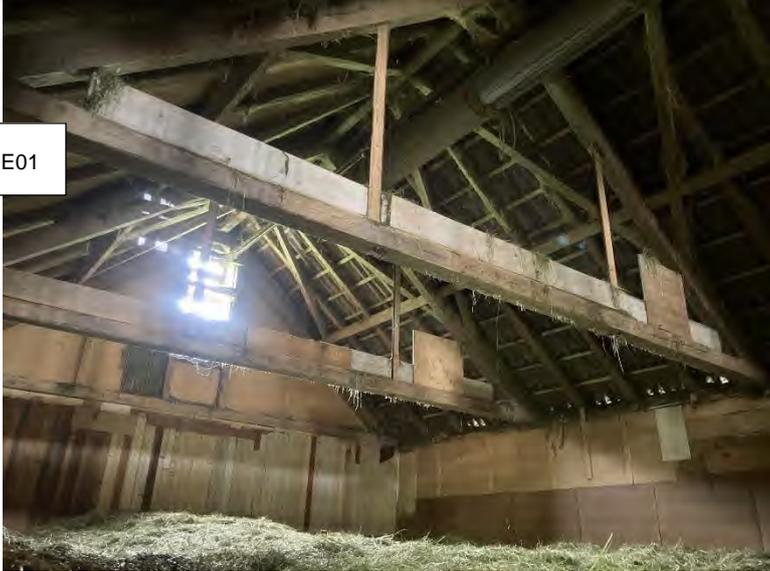
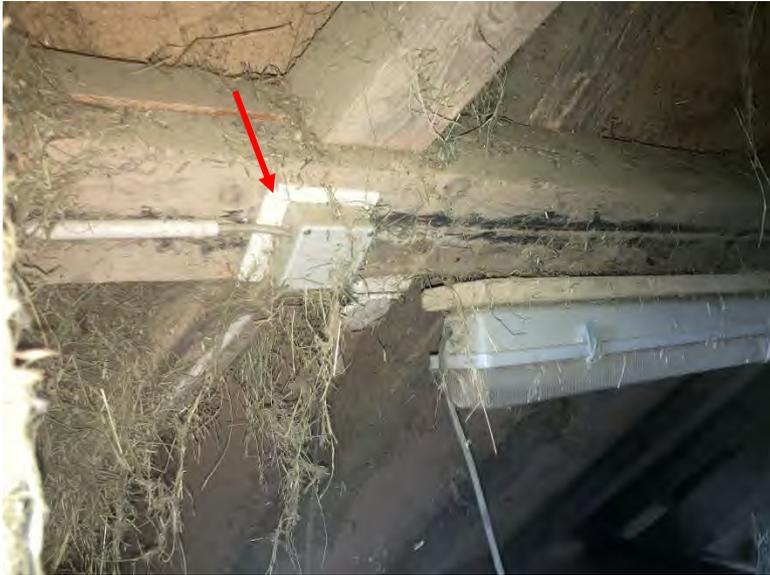
E01		Asbest
Asbest vorhanden:	<input checked="" type="checkbox"/> Ja <input type="checkbox"/> Nein <input type="checkbox"/> Verdacht	
Probe:	<input type="checkbox"/> Ja <input checked="" type="checkbox"/> Nein	Bindung: <input type="checkbox"/> Fest gebunden <input checked="" type="checkbox"/> Schwach gebunden
Dringlichkeitsstufe:	II Sanierung empfohlen	
Massnahmen:	D Sanierung spätestens vor baulichen Eingriffen	
Gebäude:	Scheune

Stockwerk:	OG	
Raum:	Heustock	
Bauteil:	Elektroinstallation	
Material:	Leichtbauplatte	
Farbe:	hellgrau

Bemerkungen:	ca. 10 cm x 10 cm

Die Entfernung der **einzelnen Leichtbauplatte** (E01) ist im **Suva-Factsheet 88254** beschrieben.

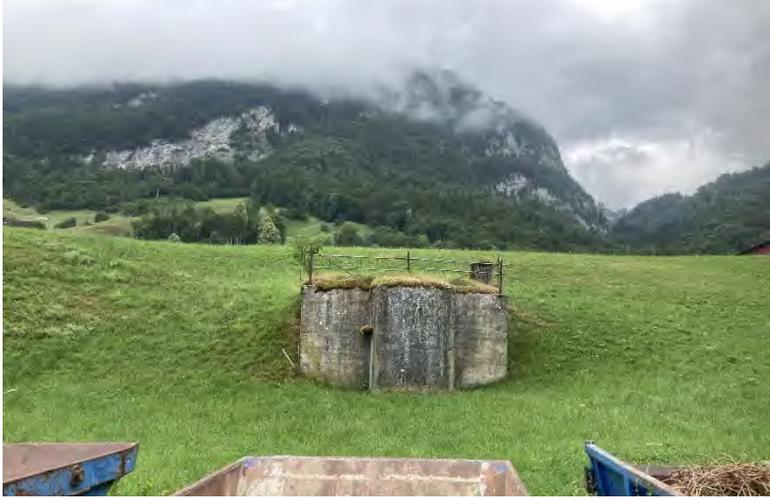
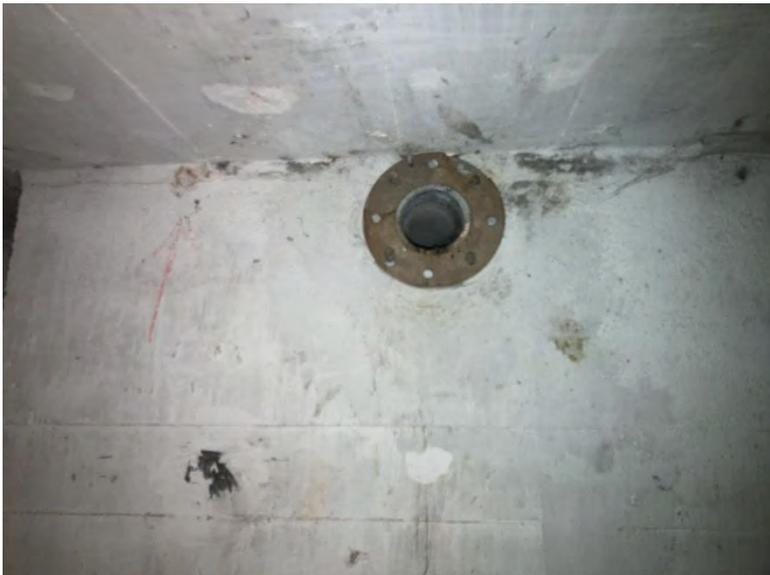
E02		Asbest	
Asbest vorhanden:	<input checked="" type="checkbox"/> Ja <input type="checkbox"/> Nein <input type="checkbox"/> Verdacht		
Probe:	<input type="checkbox"/> Ja <input checked="" type="checkbox"/> Nein	Bindung:	<input type="checkbox"/> Fest gebunden <input checked="" type="checkbox"/> Schwach gebunden
Dringlichkeitsstufe:	III Sanierung vor baulichen Eingriffen		
Massnahmen:	G Sanierung vor baulichen Eingriffen		
Gebäude:	Bunker 1

Stockwerk:	EG		
Raum:	Hauptraum		
Bauteil:	Rohrflansch		
Material:	Dichtungsring		
Farbe:	hellgrau		
Bemerkungen:	1 Stück sichtbar

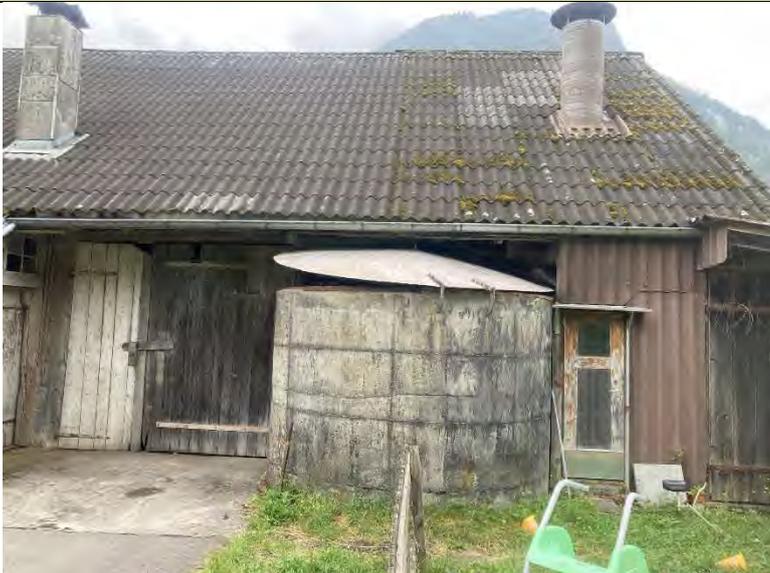
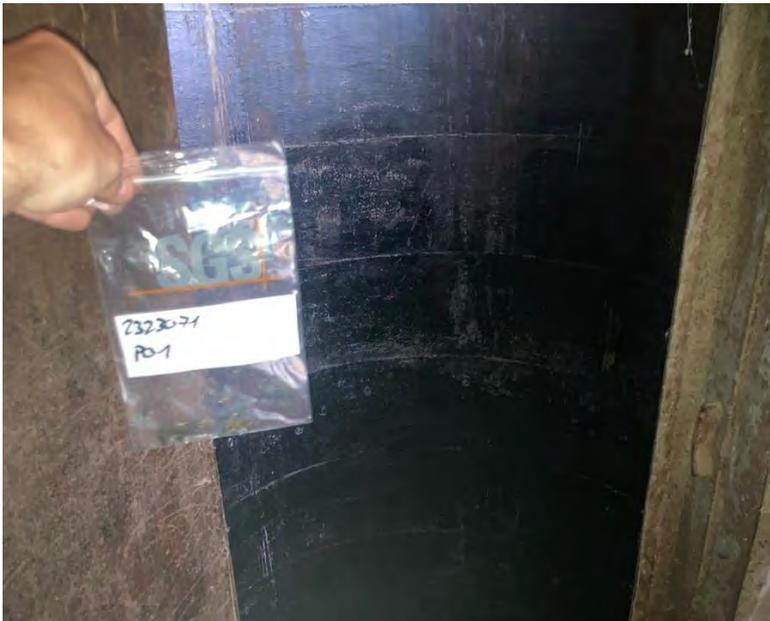
Lage / Material	Probe-Nr.	Ausmass	Σ 16 PAK	Massnahmen
Scheune, Innenseite Silo / bituminöser Anstrich	P01	80 m ² (12 m ³ _{fest} Beton inkl. Boden)	7'599 mg/kg	Arbeitssicherheit beachten. Gesonderte Entsorgung.

Bauteil	Dicke Betonmauer	Probe-Nr.	Konzentration Anstrich	Konzentration Bauteil	Beurteilung gem. [3]
bituminöser Anstrich im Silo	13 cm	P01	7'599 mg/kg PAK (420 mg/kg B(a)p)	26.7 mg/kg PAK (1.5 mg/kg B(a)p)	Typ E resp. Zementwerk
Für die Berechnung wurden folgende Annahmen getroffen: Dichte Beton = 2'300 kg/m ³ , Dicke des Anstriches = 1 mm, Dichte des Anstriches = 1'050 kg/m ³				3	A-Wert
				12.5	T-Wert
				25	B-Wert
				250	E-Wert
				>250	>E-Wert

Gemäss den Grenzwerten der VVEA [3] ist die Gesamtkonzentration an PAK massgebend und nicht die Einzelsubstanz B(a)P. Es handelt sich um Material des Typs E gemäss Anhang 5 Ziffer 5.2 VVEA. Gleichzeitig ist nach Anhang 4 Ziffer 1.1 VVEA die Verwertung als Rohmaterial im Zementwerk zulässig. Ein nicht-Verwerten des betroffenen Bauteils ist im Rahmen des Entsorgungskonzeptes bei der zuständigen Behörde zu begründen. Da mit einer Sanierung des Schadstoffvorkommens ein verwertbarer Sekundärbaustoff gewonnen würde, ist auch eine nicht-Sanierung zu begründen.

P01		PAK
Gehalt PAK:	> 50 mg/kg	
Probe:	<input checked="" type="checkbox"/> Ja <input type="checkbox"/> Nein	
Massnahmen:	Arbeitssicherheit beachten	
Gebäude:	Scheune

Stockwerk:	EG bis OG	
Raum:	Innenseite Silo	
Bauteil:	Abdichtung	
Material:	bituminöser Anstrich	
Farbe:	schwarz	
Bemerkungen:	PAK im Anstrich: 7'599 mg/kg Wandstärke Silo: 13 cm

Beim Umgang mit dem Anstrich gilt es, möglichst staubfrei zu arbeiten und Hautkontakt zu vermeiden. Die persönliche Schutzausrüstung (PSA) besteht aus einer Feinstaubmaske (FFP3), Einwegoverall und Handschuhen.

Da das Silo nicht als Arbeits- oder Wohnraum genutzt wird und sich in einem gut belüfteten Umfeld befindet, geht vom PAK-haltigen Anstrich keine Gefährdung für den Menschen aus. Hinweise zur Arbeitssicherheit beim Umgang mit dem Anstrich sind im Kap. 4.3 formuliert.

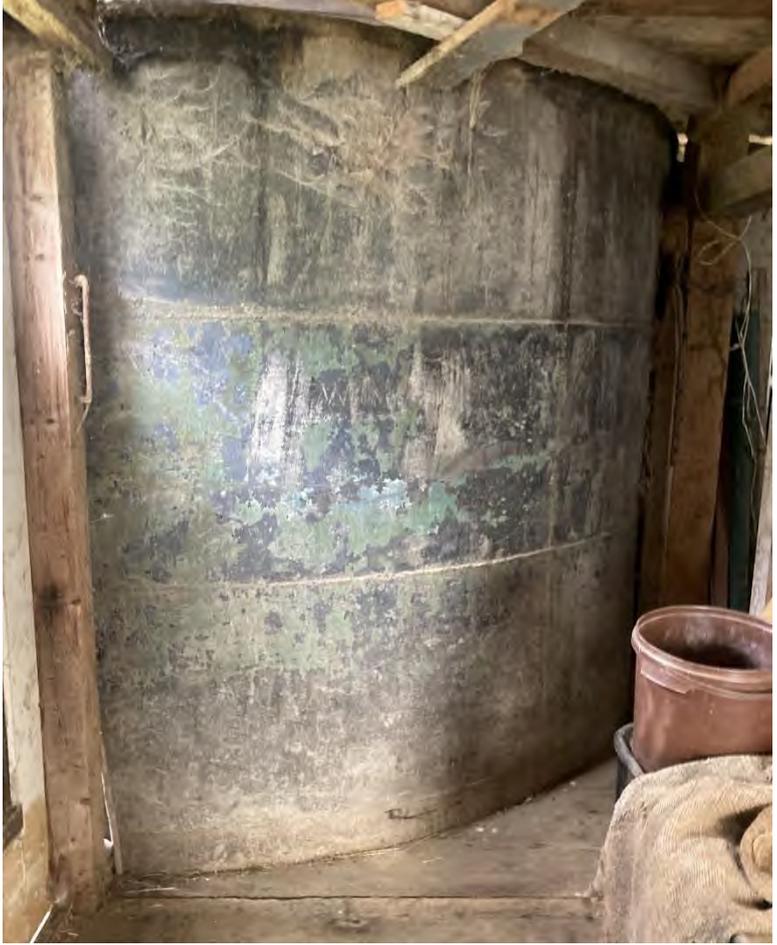
C01		PCB
Gehalt PCB/SCCP:	< 50 mg/kg	
Probe:	<input checked="" type="checkbox"/> Ja <input type="checkbox"/> Nein	
Massnahmen:	keine Massnahmen	
Gebäude:	Scheune

Stockwerk:	EG bis OG	
Raum:	Silo	
Bauteil:	Wandbelag	
Material:	Anstrich	
Farbe:	pastellgrün	
Bemerkungen:	Aussenwand Silo. Dunkle Färbung stammt von Verwitterung (Silo stand in der Vergangenheit ausserhalb Gebäude).

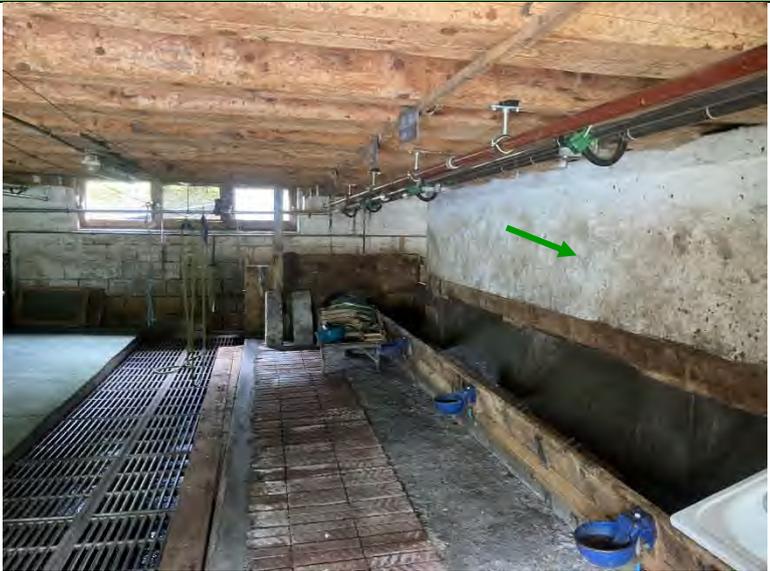
C02		PCB
Gehalt PCB:	< 50 mg/kg	
Probe:	<input checked="" type="checkbox"/> Ja <input type="checkbox"/> Nein	
Massnahmen:	keine Massnahmen	
Gebäude:	Scheune

Stockwerk:	EG	
Raum:	Stall	
Bauteil:	Wandbelag	
Material:	Anstrich	
Farbe:	weiss	
Bemerkungen:

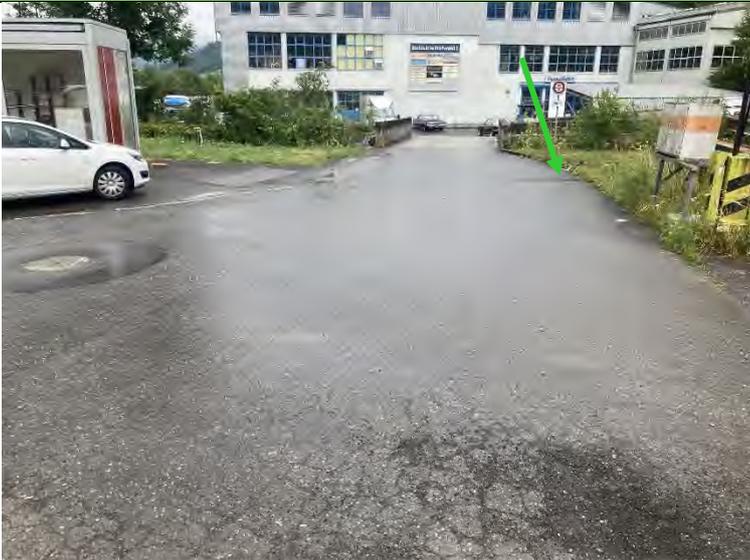
B1		PAK in Schwarzbelag
Gehalt PAK:	< 250 mg/kg	
Probe:	<input checked="" type="checkbox"/> Ja <input type="checkbox"/> Nein	
Massnahmen:	keine Massnahmen/Recycling	
Gebäude:	Strasse

Stockwerk:	-	
Raum:	-	
Bauteil:	Asphaltbelag	
Material:	-	
Farbe:	schwarz	
Bemerkungen:

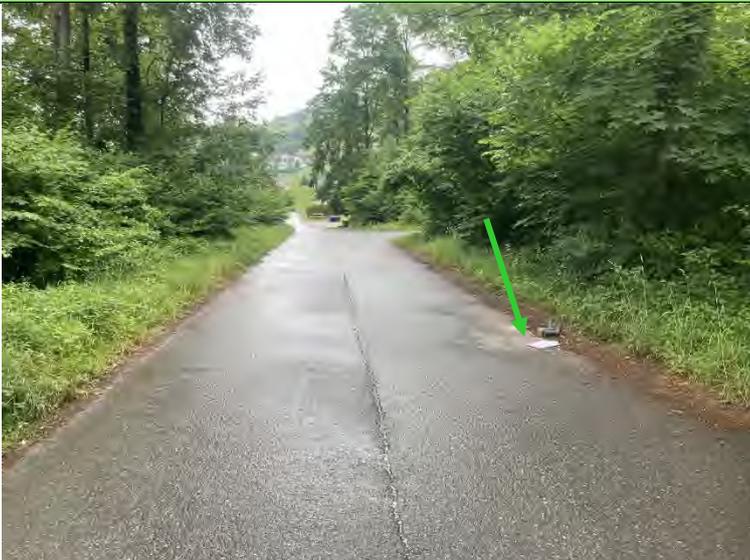
B2		PAK in Schwarzbelag
Gehalt PAK:	< 250 mg/kg	
Probe:	<input checked="" type="checkbox"/> Ja <input type="checkbox"/> Nein	
Massnahmen:	keine Massnahmen/Recycling	
Gebäude:	Strasse

Stockwerk:	-	
Raum:	-	
Bauteil:	Asphaltbelag	
Material:	-	
Farbe:	schwarz	
Bemerkungen:

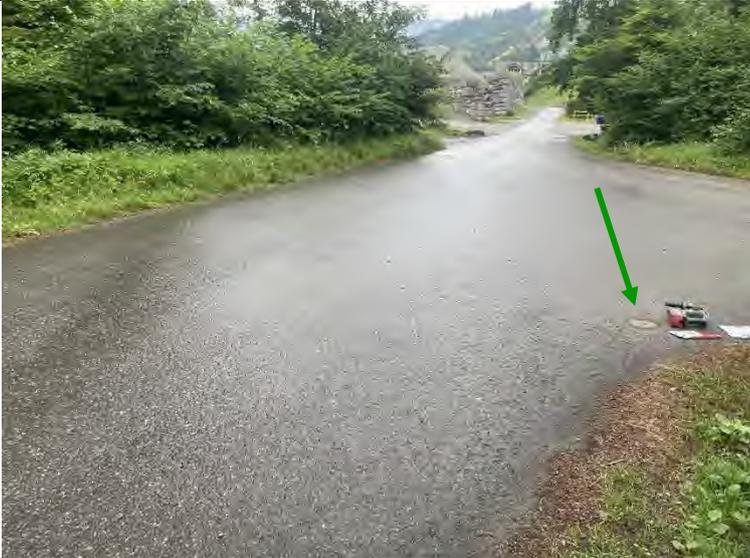
B3		PAK in Schwarzbelag
Gehalt PAK:	< 250 mg/kg	
Probe:	<input checked="" type="checkbox"/> Ja <input type="checkbox"/> Nein	
Massnahmen:	keine Massnahmen/Recycling	
Gebäude:	Strasse

Stockwerk:	-	
Raum:	-	
Bauteil:	Asphaltbelag	
Material:	-	
Farbe:	schwarz	
Bemerkungen:

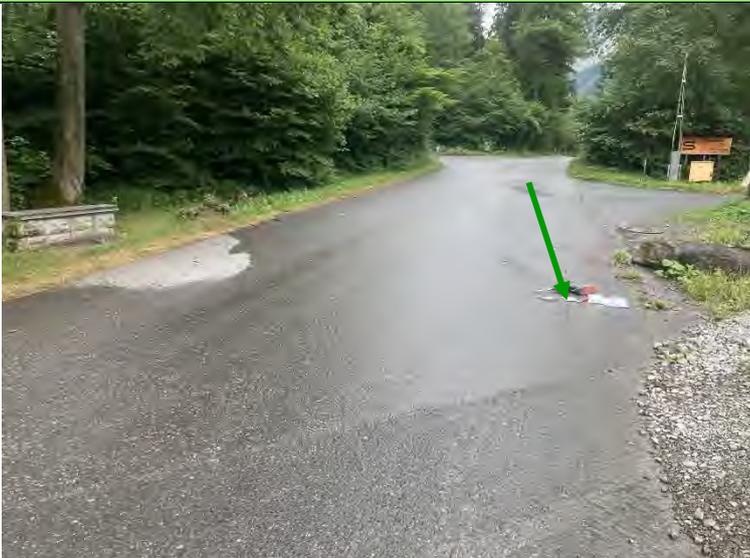
B4		PAK in Schwarzbelag
Gehalt PAK:	< 250 mg/kg	
Probe:	<input checked="" type="checkbox"/> Ja <input type="checkbox"/> Nein	
Massnahmen:	keine Massnahmen/Recycling	
Gebäude:	Strasse

Stockwerk:	-	
Raum:	-	
Bauteil:	Asphaltbelag	
Material:	-	
Farbe:	schwarz	
Bemerkungen:

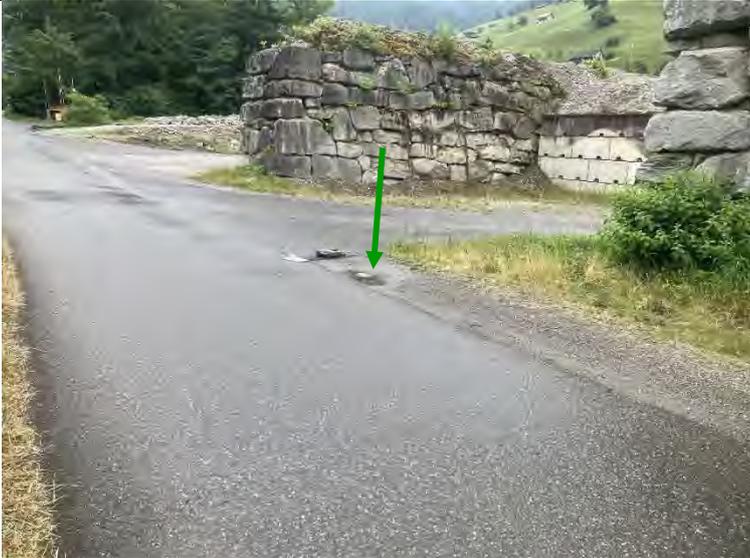
B5		PAK in Schwarzbelag
Gehalt PAK:	< 250 mg/kg	
Probe:	<input checked="" type="checkbox"/> Ja <input type="checkbox"/> Nein	
Massnahmen:	keine Massnahmen/Recycling	
Gebäude:	Strasse

Stockwerk:	-	
Raum:	-	
Bauteil:	Asphaltbelag	
Material:	-	
Farbe:	schwarz	
Bemerkungen:
