Kanton Nidwalden

Unwetterereignis 10.07.2021, 26.07.2021 und
Hochwasserstand Vierwaldstättersee Juli 2021

Ereignisdokumentation

Stans, 25. November 2021

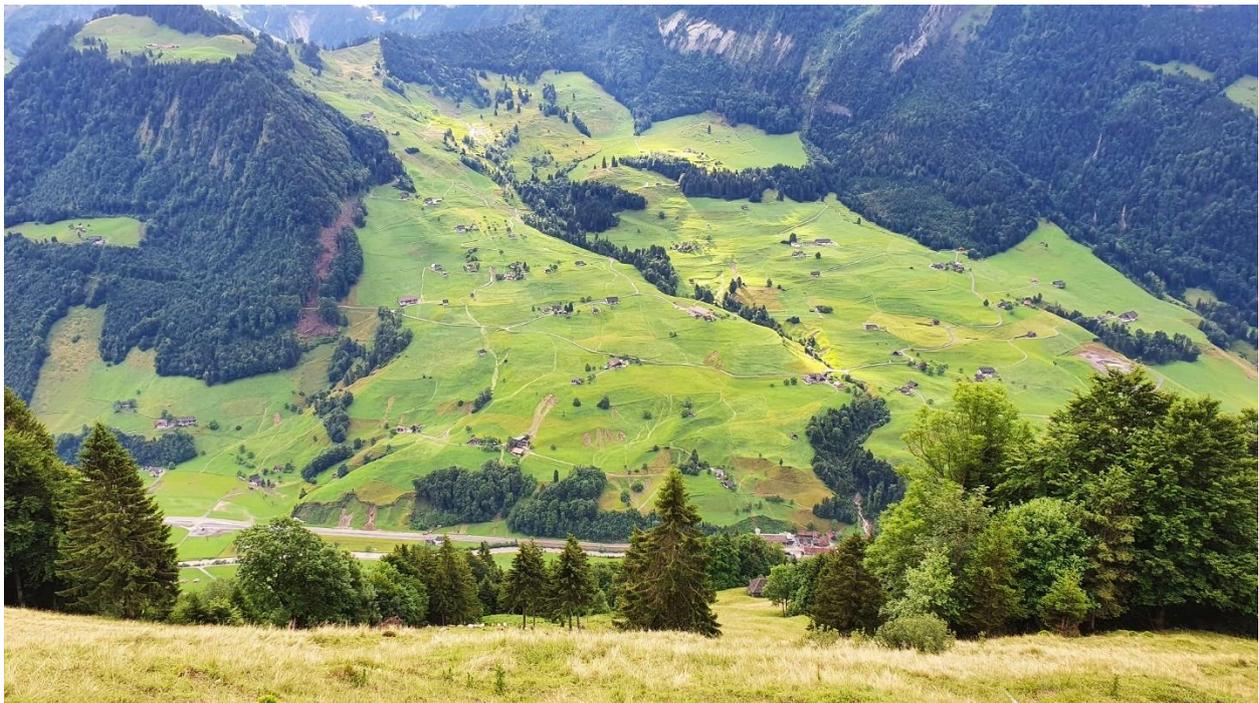
Aufgrund des Niederschlags in den vorangehenden Tagen und Monate waren die Vegetation und die Böden bereits stark wassergesättigt. In Kombination mit dieser Vorvernässung führte das Niederschlagsereignis am 10.07.2021 zu einer weiteren Sättigung der Böden und einer direkten und starken Oberflächenabflussbildung. In Rinnen und auf Strassen als präferentielle Fließwege kam es in der Folge zu konzentriertem Oberflächenabfluss (Fig. 19). Ein Übersichtsfoto mit den eingezeichneten Fließwegen befindet sich im Anhang 02. In konzentrierter Form führten die Oberflächenabflüsse teilweise zu Tiefenerosion im Landwirtschaftsland. Manche der konzentrierten Oberflächenabflüsse flossen am Hangfuss von Altzellen in die Seitengräben des Engelbergertals, Talseite Ost und erhöhten den Abfluss der Seitengräben zusätzlich.

Fig. 19: Übersichtsfoto Altzellen (Quelle: Andreas Bünler, Gemeinde Wolfenschiessen)

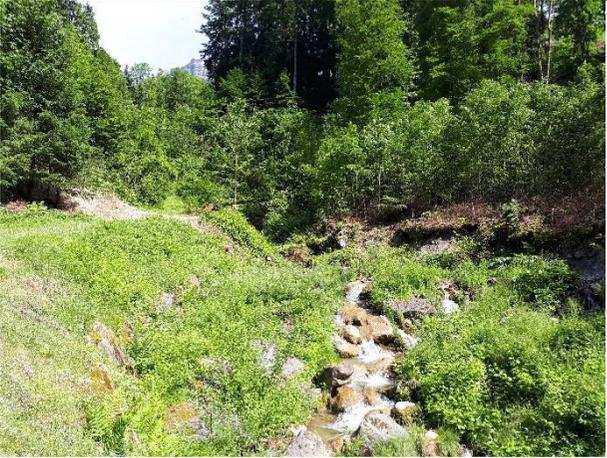
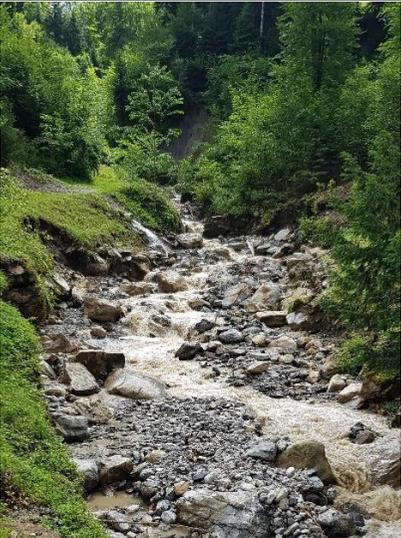
Kote (m ü.M.)	Vor dem 10.07.2021 (Fotos vom 18.06.2020)	Nach dem 10.07.2021	Veränderungen Prozesse
560

<p data-bbox="938 1042 1339 1077">Blick entgegen der Fliessrichtung</p>	<ul style="list-style-type: none"> • Ufererosion • Geschiebeumlagerung

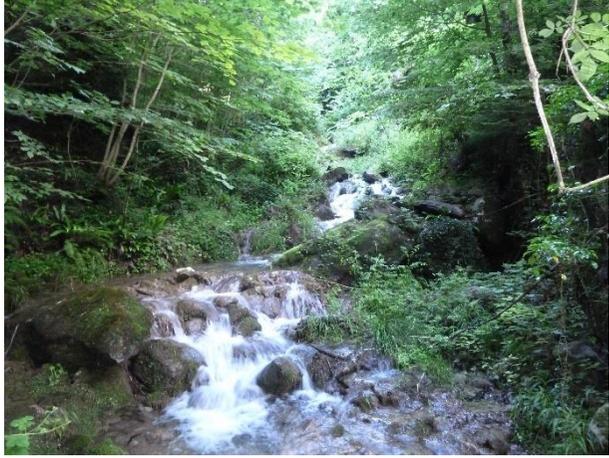
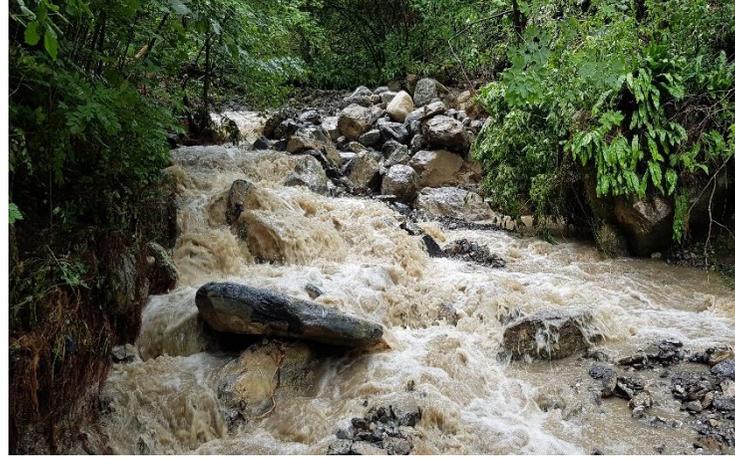
590-600

<ul style="list-style-type: none">• Geschiebeumlagerung
660

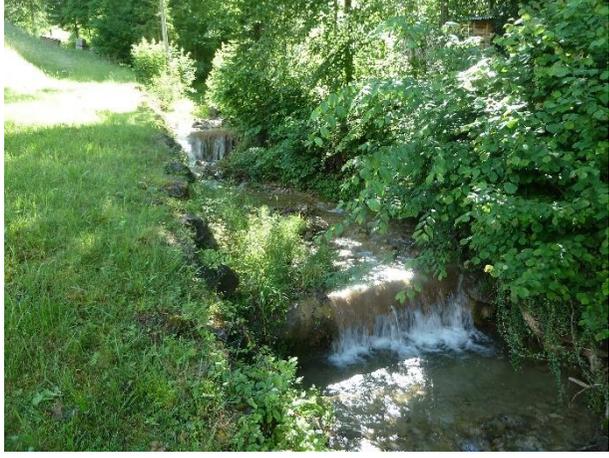
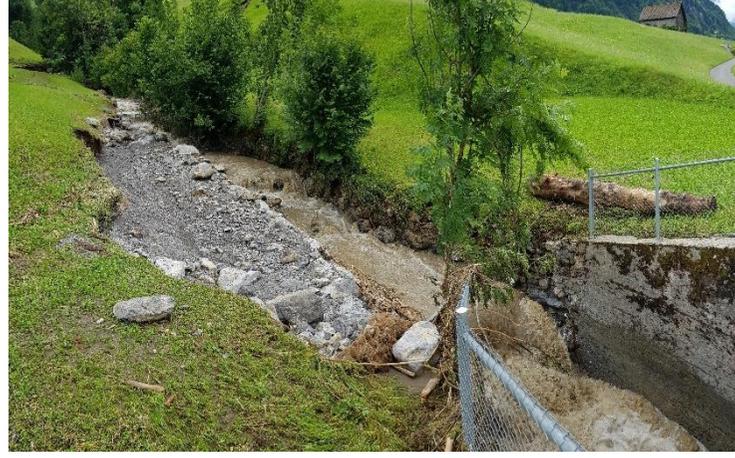
<ul style="list-style-type: none">• Ufererosion• Geschiebeumlagerung

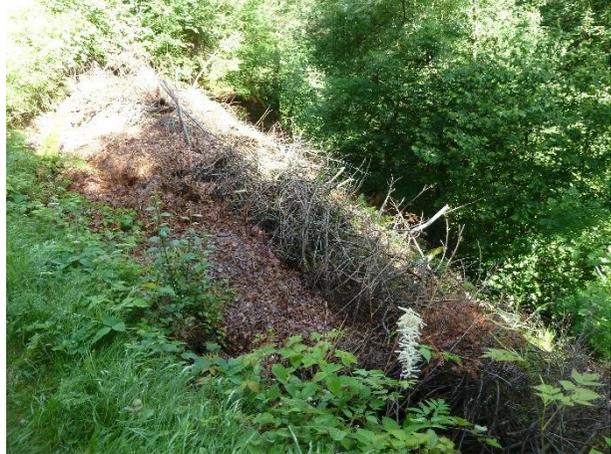
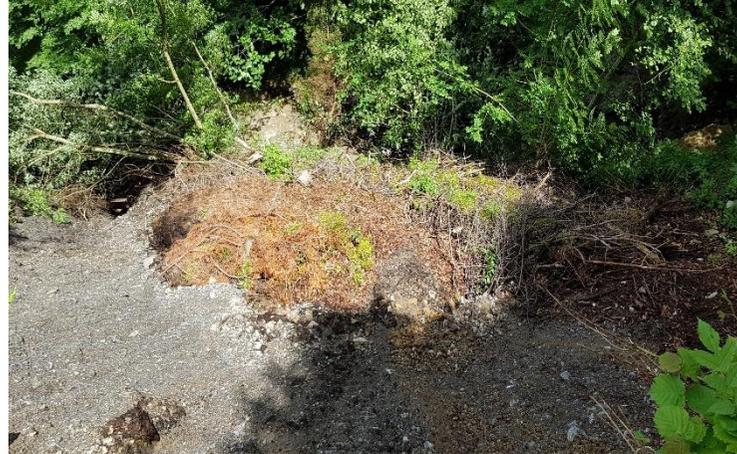
<p>830 (Seiten- graben Süd)</p>

<ul style="list-style-type: none">• Ufererosion mit anschließendem Nachrutschen der Böschung
<p>850 (Seiten- graben Süd)</p>

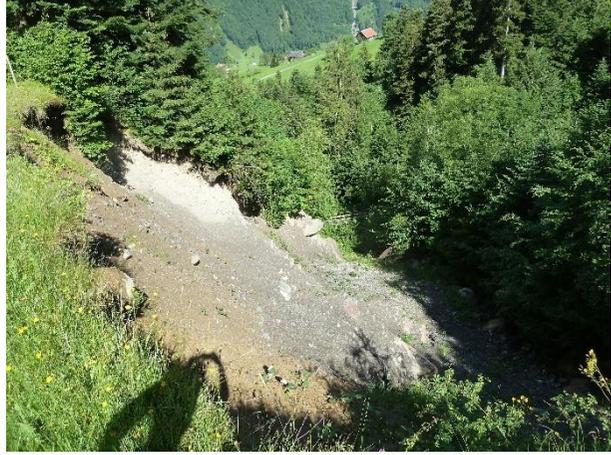
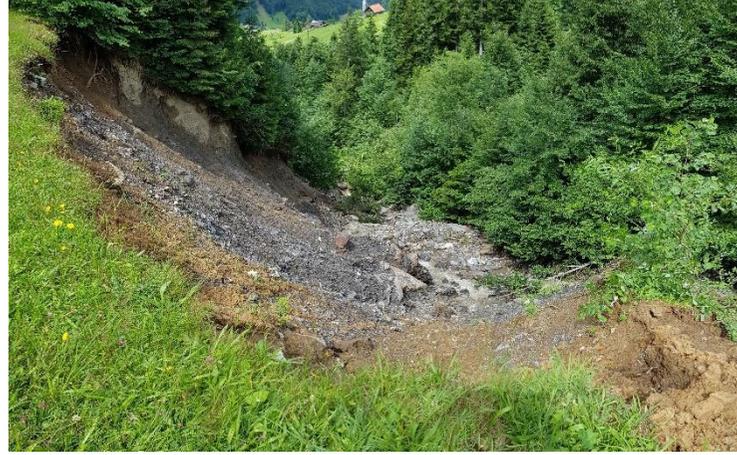
<ul style="list-style-type: none">• Ufererosion mit anschließendem Nachrutschen der Böschung (bei Ereignis mobilisiertes Geschiebe rund 300 m²)

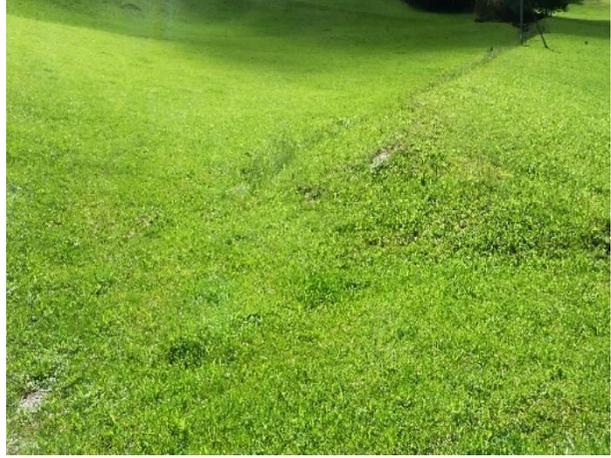
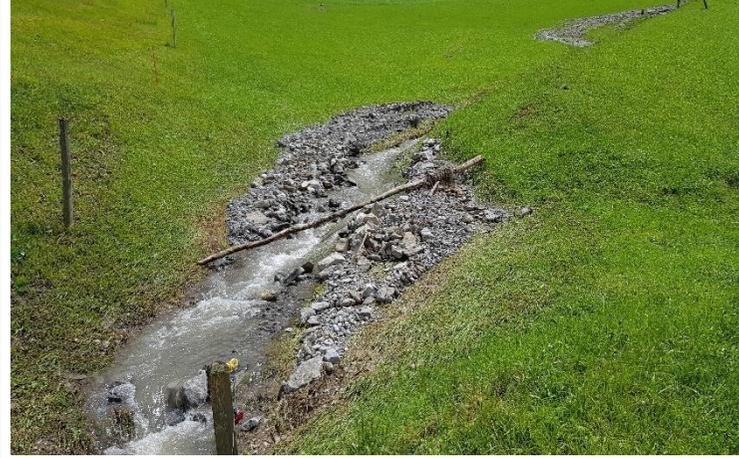
<p>910 (Seiten- graben Süd)</p>

<ul style="list-style-type: none">• Überschwemmung• Geringfügige Übersa- rung
<p>920 (Seiten- graben Süd)</p>

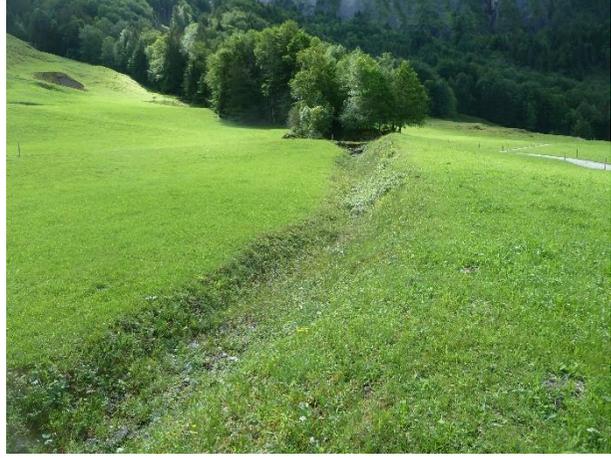
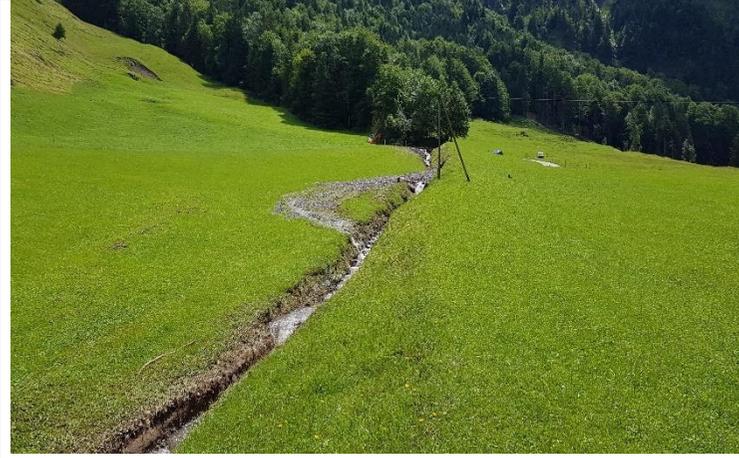
<ul style="list-style-type: none">• Überschwemmung• Geringfügige Übersa- rung• Keine nennenswerten Geschiebevolumina in talseitige Steilstufe weitertransportiert

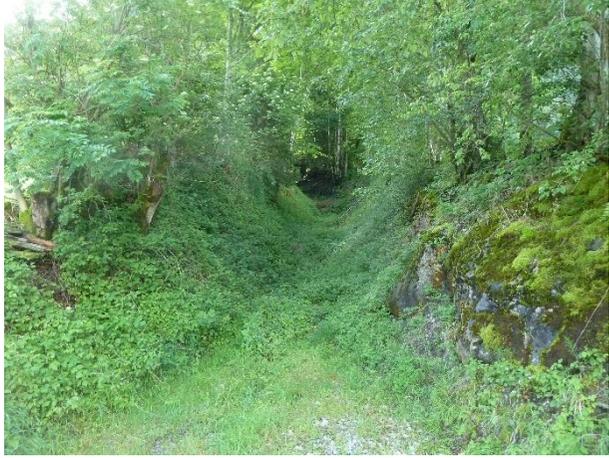
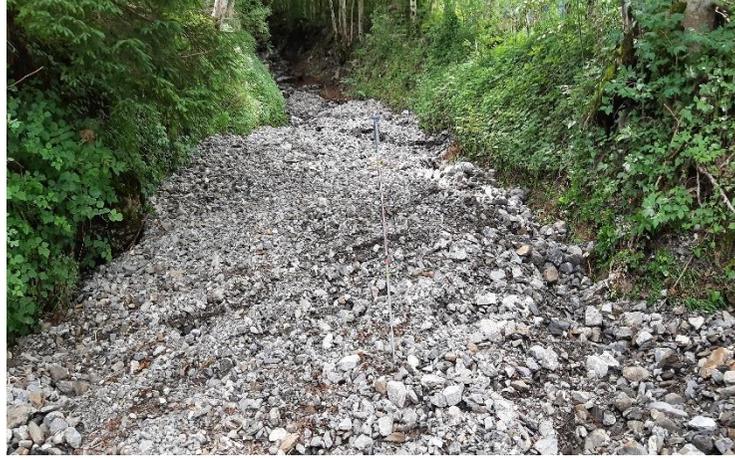
<p>950 (Seiten- graben Süd)</p>

<ul style="list-style-type: none">• Ablagerung Ge- schiebe, kaum Ge- schiebetransport bis über Waldrand hinaus• Keine Murgang-Spu- ren
<p>950 (Seiten- graben Mitte)</p>

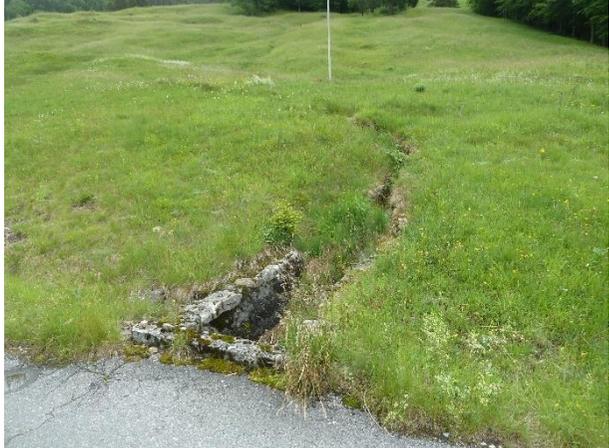
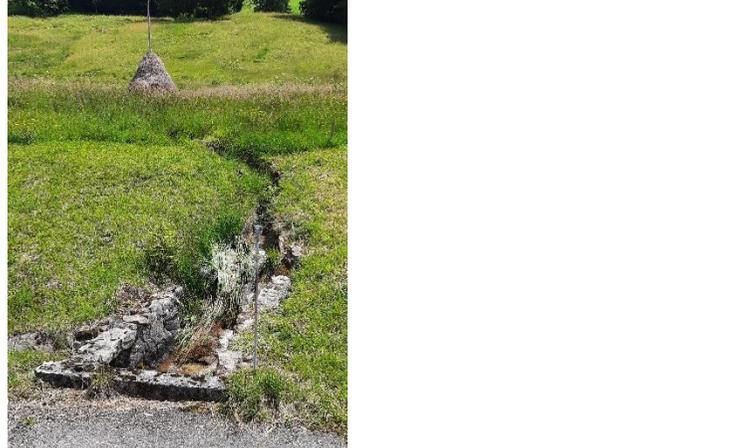
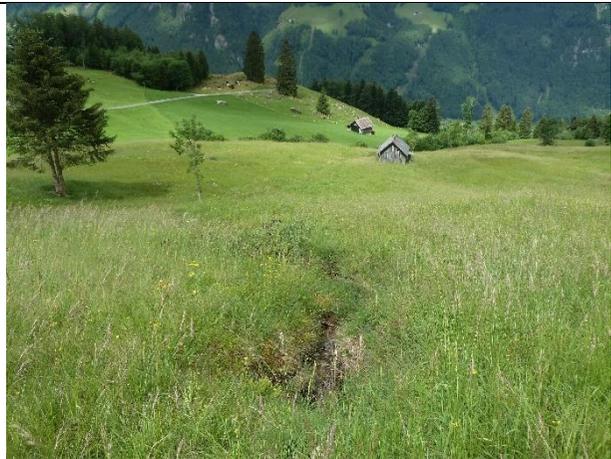
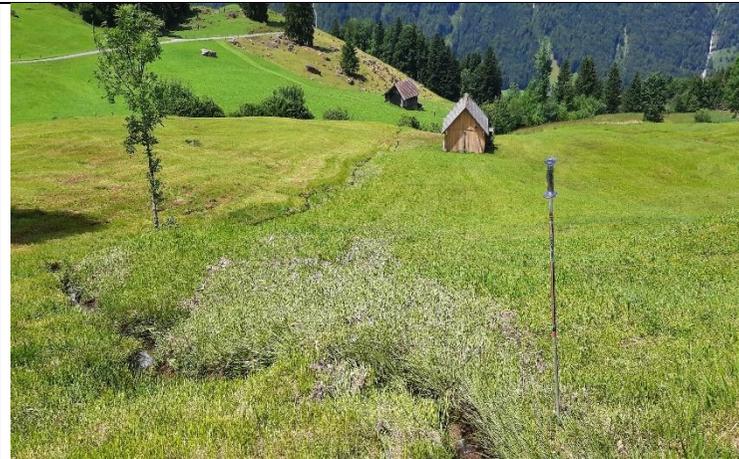
<ul style="list-style-type: none">• Überschwemmung• Übersarung

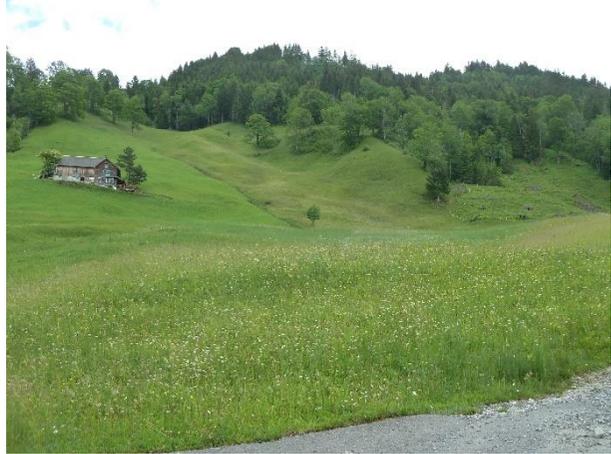
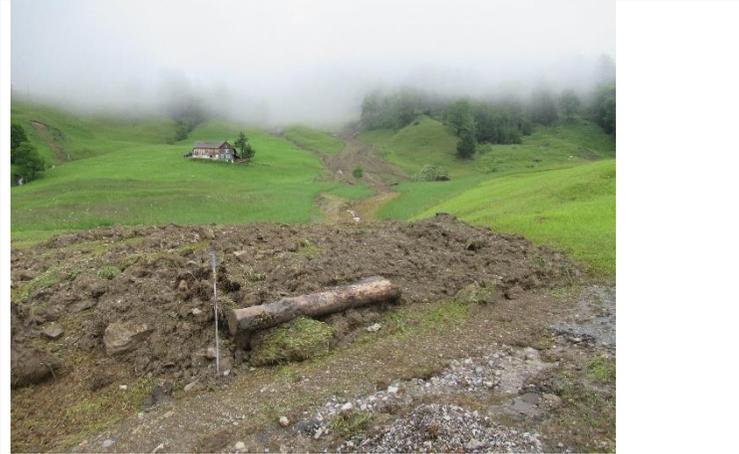
<ul style="list-style-type: none">• Verschwemmte Hangmure
	<p>Blick entgegen der Fließrichtung</p>	<p>Blick entgegen der Fließrichtung</p>

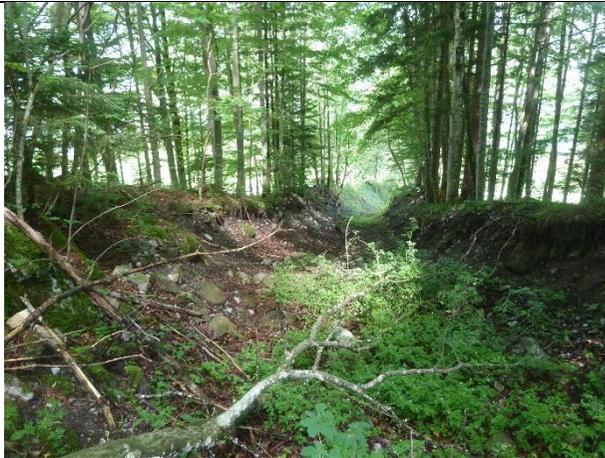
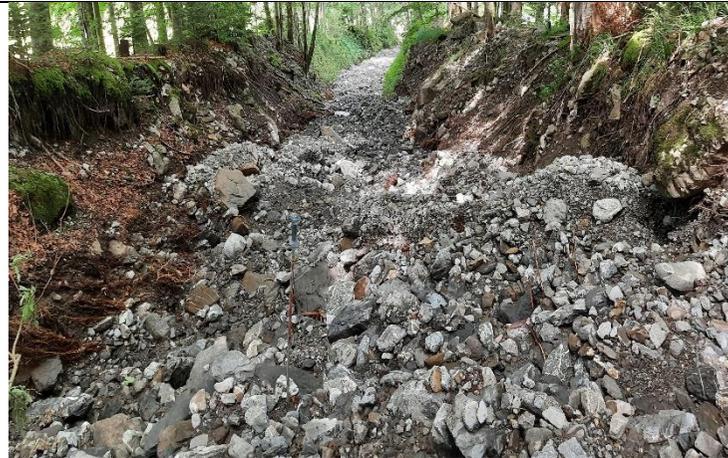
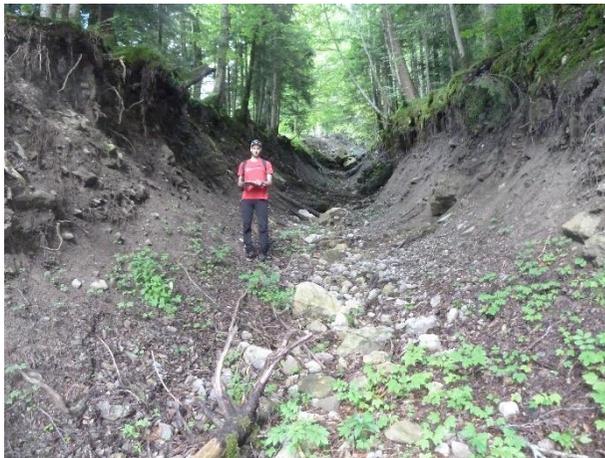
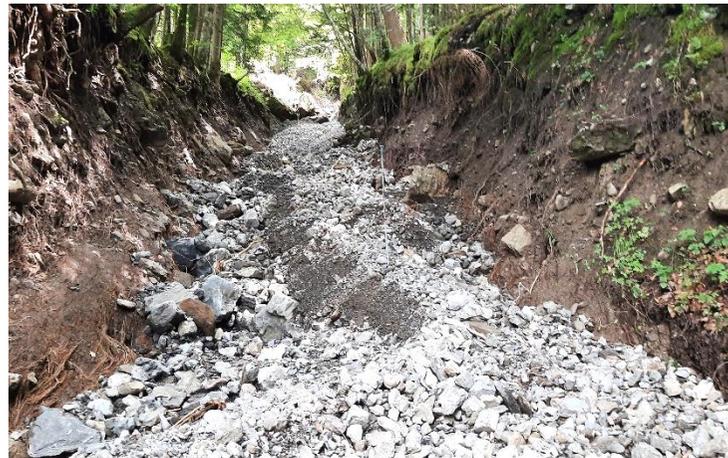
985
(Seiten-
graben
Süd)

- Ablagerung Geschiebe
- Keine Murgang-Spuren

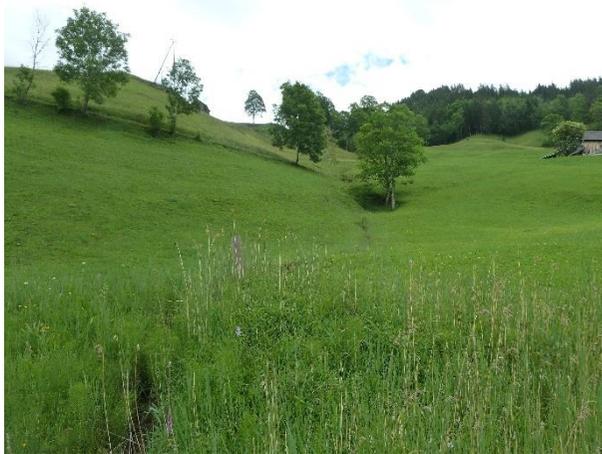
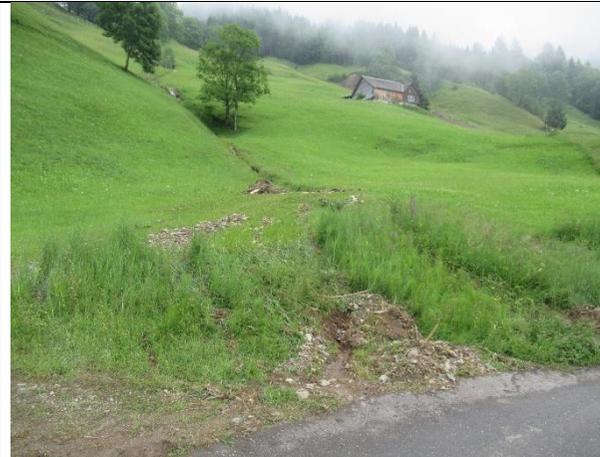
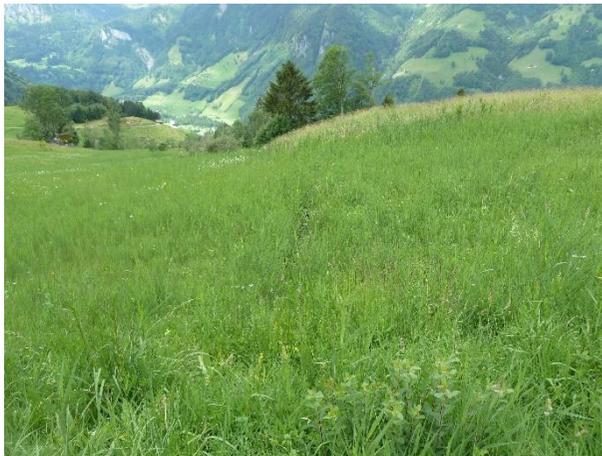
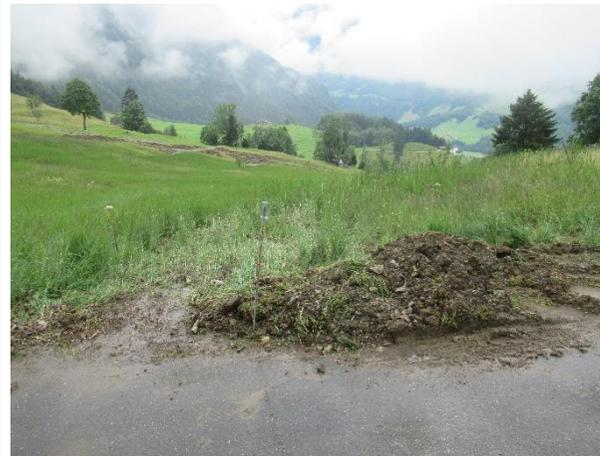
990
(Seiten-
graben
Nord)

- Überschwemmung
- Übersarung
- Verschwemmte Hangmure

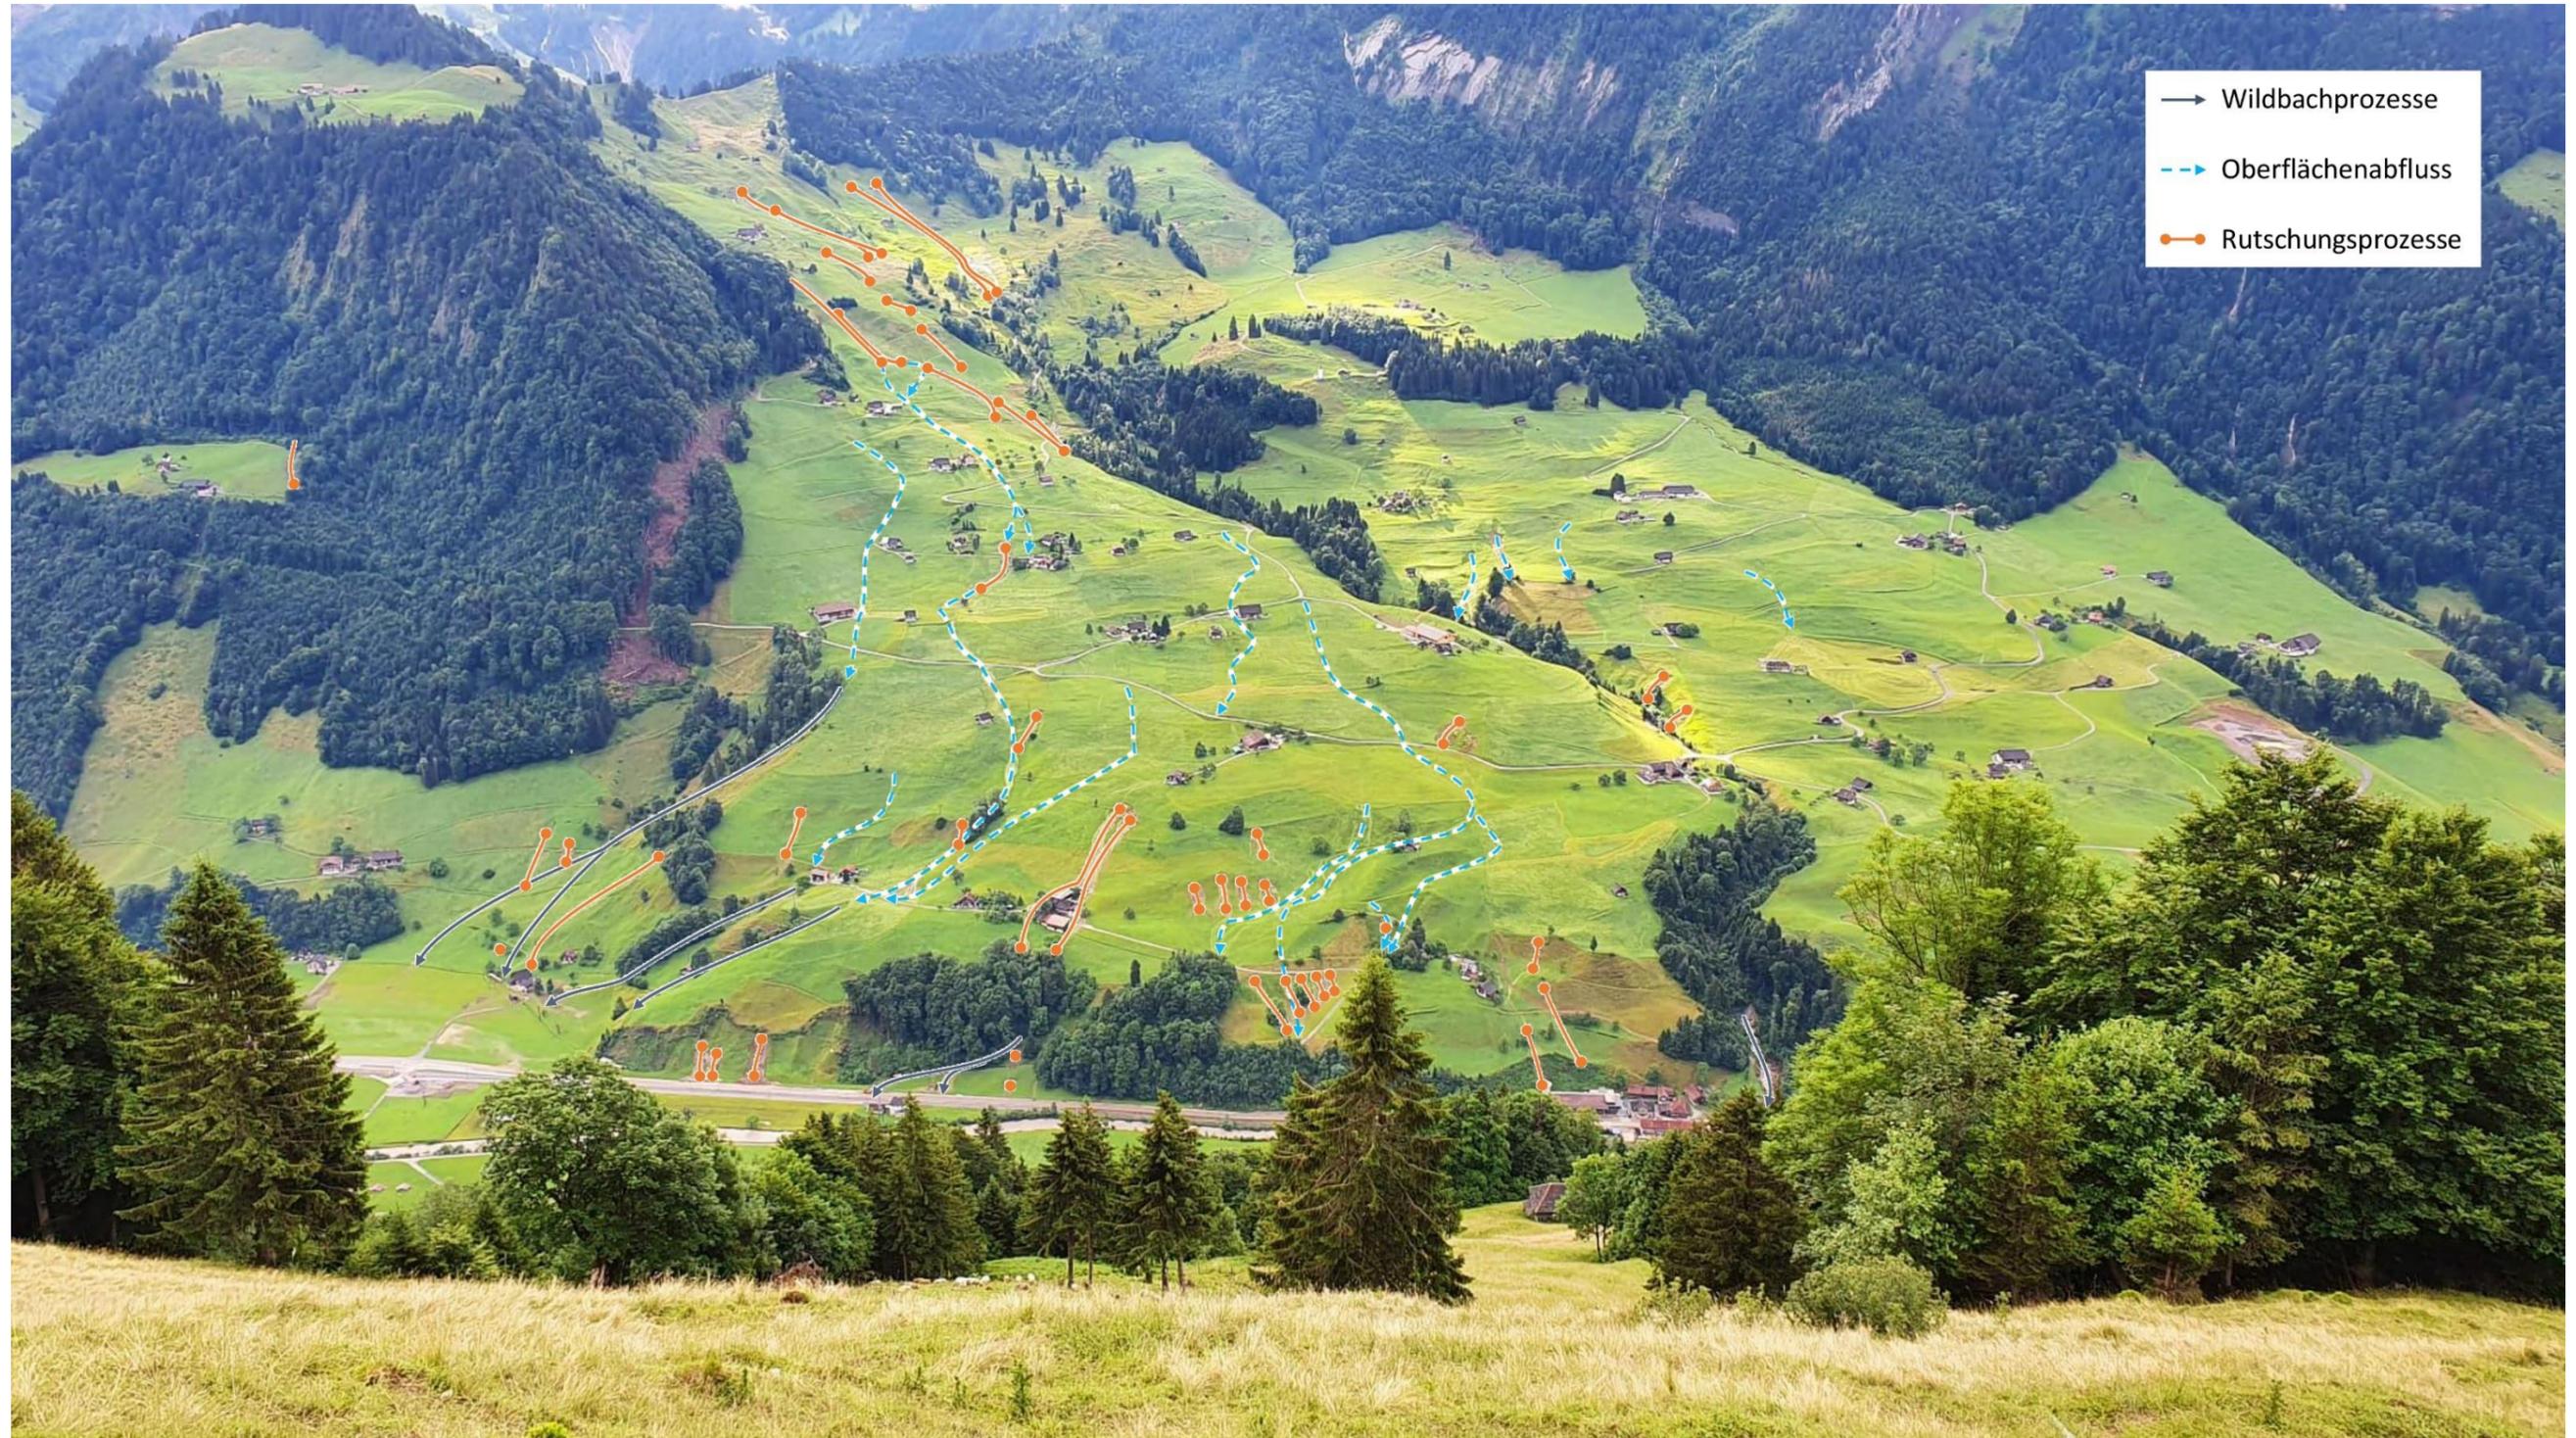
Fig. 20: Übersicht Wildbach-, Oberflächenabfluss- und Rutschungsprozesse der Ereignisse vom 10.07.2021, Foto aufgenommen am 11.07.2021 (Quelle: Andreas Bünter, Gemeinde Wolfenschiessen)
