Stans NW  
Sanierung Dorfplatz  
Archäologische Rettungsgrabung

28.4. - 18.7. 2003

Graben G16  
Profil P36  
Massstab 1:20

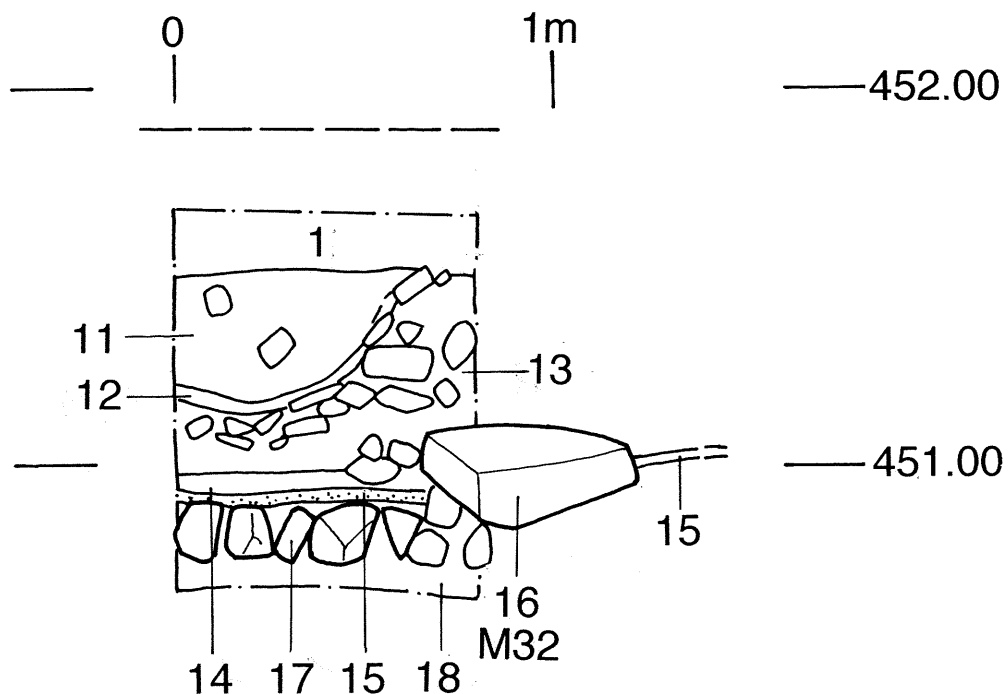
- 1 Moderne Planien.
- 11 Vertiefung: verfüllt mit ockerbraunem Sand durchsetzt mit Steinsplittern, Baukeramikbruchstücken und Knochenfragmenten. Oberfläche planiert.
- 12 Mörtelschicht über Abbruchschutt (13).
- 13 Abbruchschutt: dicht liegendes Geröll und kantige Steine. In den Zwischenräumen Asche und Mörtelbrocken.
- 14 Brandschicht: weissgraue Asche, Mörtelstückchen und grosse Holzkohlestücke.
- 15 Mörtelgussboden (vgl. P37, P100/30).
- 16 Türschwelle in Mauer M32: zwei grosse kantige Steine (durch Bagger verschoben).
- 17 Kopfsteinpflaster (vgl. P37, P100/30).
- 18 Planie: ockerfarbener sandiger Lehm und Kies.
