Stans NW  
Sanierung Dorfplatz  
Archäologische Rettungsgrabung

28.4. - 18.7. 2003

Schnitt S6  
Profilskizze P92  
Massstab 1:20

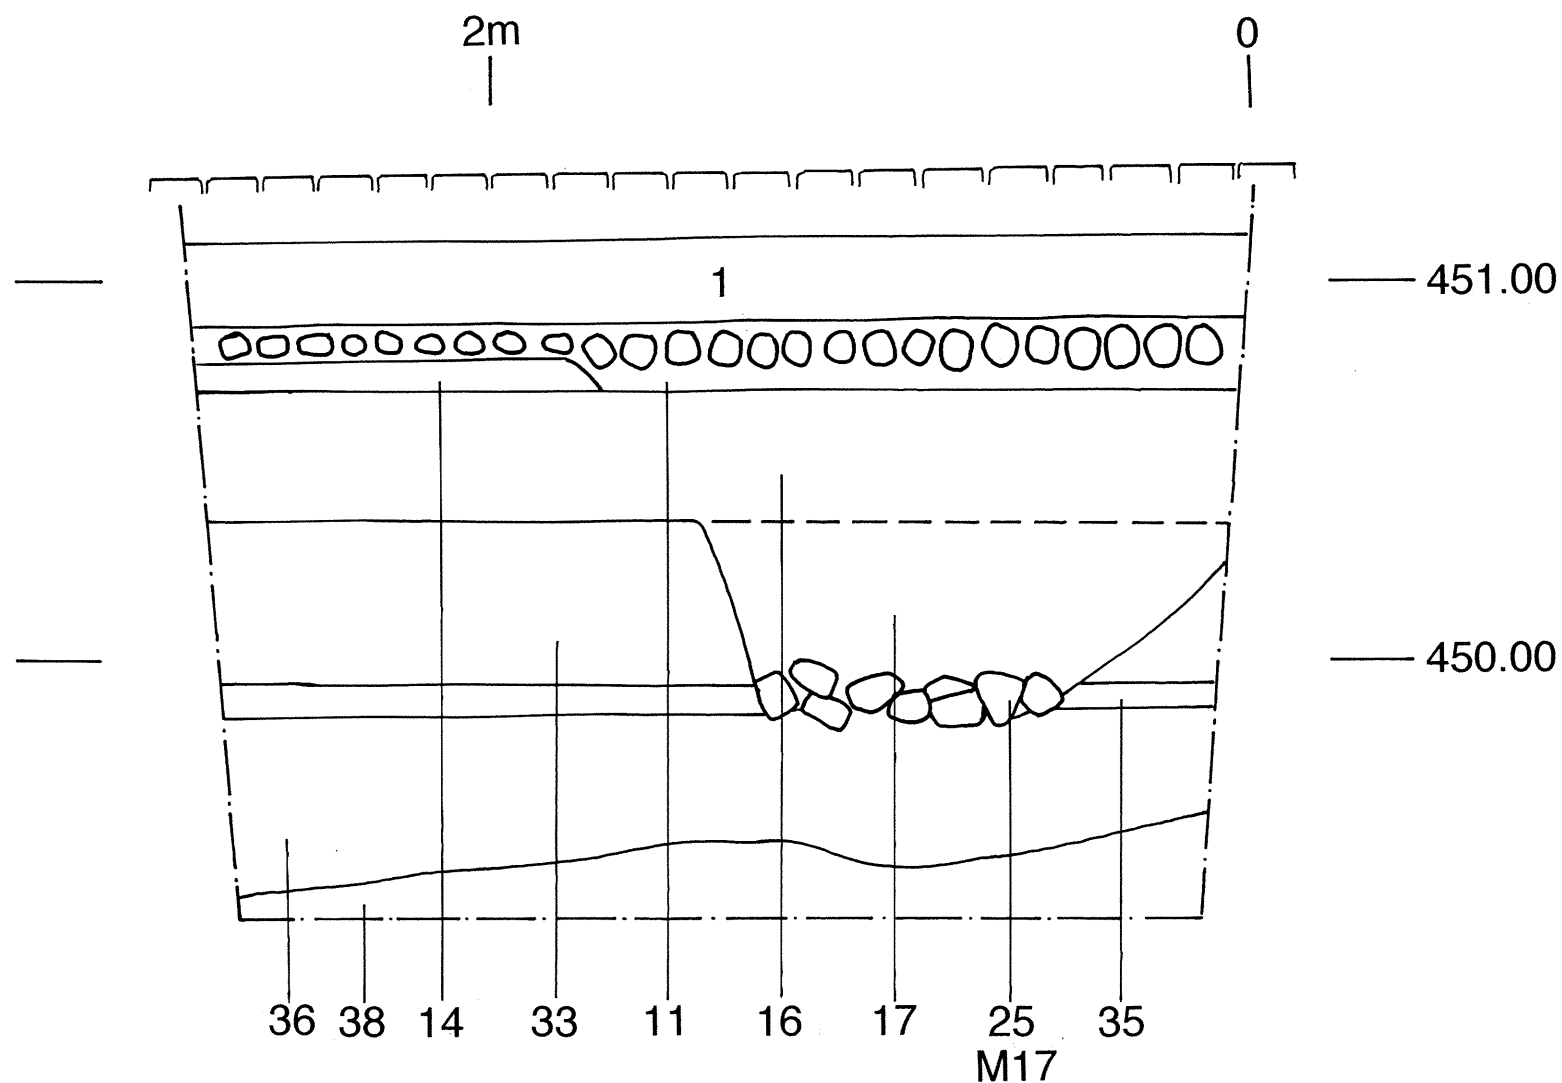
- 1 Aktuelle Platzpflasterung 2003 und moderne Planien.
- 11 Alte Platzpflasterung: Kopfsteinpflaster mit aufliegender Schmutzschicht.
- 14 Kiesplanie.
- 16 Planie aus Abbruchschutt.
- 17 Mauerausbruchgrube M17: verfüllt mit Abbruchschutt.
- 25 Mauer M17.
- 33 Schwarzbrauner lehmiger Humus durchsetzt mit Kies und Mörtelbrocken. Ablagerungen vor Abbruch der Mauern M17 und M15.
- 35 Gehniveau? Verschmutztes Holzkohlebändchen.
- 36 Ockerfarbener steriler Lehm durchsetzt mit Kies. Oberfläche planiert.
- 38 Dunkelbrauner Lehm durchsetzt mit Abbruchschutt.
