# Hochwasserschutz Buoholzbach

# Geologischer Bericht

**Bericht Nr. 2322377.1**

## **Oberdorf/Wolfenschiessen, Hochwasserschutz Buoholzbach**

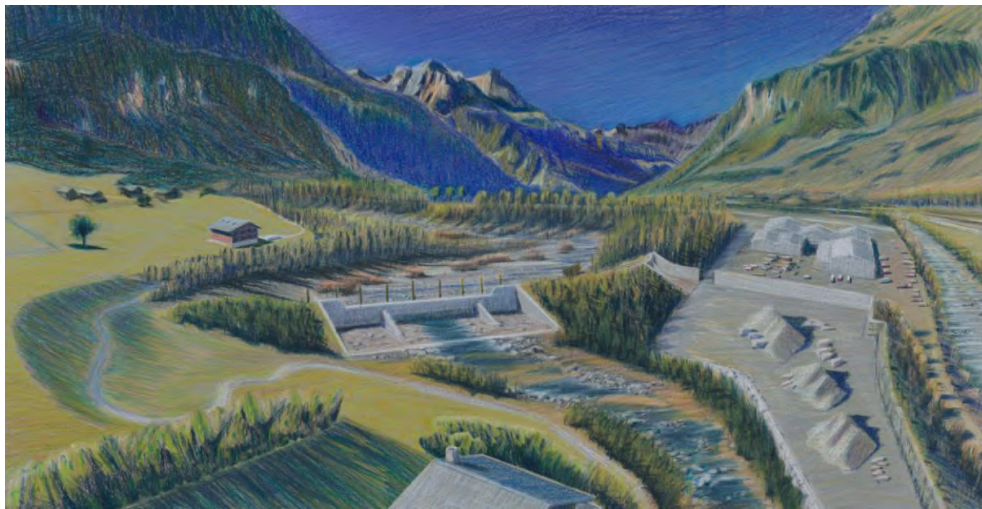
Abbildung 1: Visualisierung Geschiebesammler Buholzbach, Blickrichtung nach Süden. Im Vordergrund das Auslaufbauwerk aus dem Geschiebesammler (Quelle: Kt. NW, Baudirektion, Amt für Gefahrenmanagement, Protokollauszug Nr. 180, 30.03.2021).

Das Massnahmenkonzept auf Stufe Vorprojekt 2022 sieht oberhalb des Gewerbegebietes Hofwald einen Schutzdamm mit einem Auslauf- und zwei Entlastungsbauwerken (je 13 m hoch) vor (Abbildung 1). Der Mündungsbereich des Buholzbachs wird dadurch rund 300 m nach Norden verlegt. Der Schutzdamm, welcher den

Geschieberückhalteraum nach Westen/Nordwesten begrenzt, erstreckt sich über eine Länge von ca. 300 m und ist rund 10 m hoch. Für den Rückhalteraum sind Terrainabsenkungen erforderlich, als südliche Begrenzung wird ein Leitdamm erstellt. Nebst weiteren Geländeanpassungen ist eine neue Brücke über den Buholzbach und ein Fussgängersteg über die Engelberger Aa vorgesehen.
