KANTONSSTRASSE KV5 GEMEINDE STANSSTAD km 00.200 - km 03.925

KV5 SST 00.2-03.925 STANSSTAD - OBBÜRGEN

Massnahmenübersicht

MASSNAHMENKONZEPT

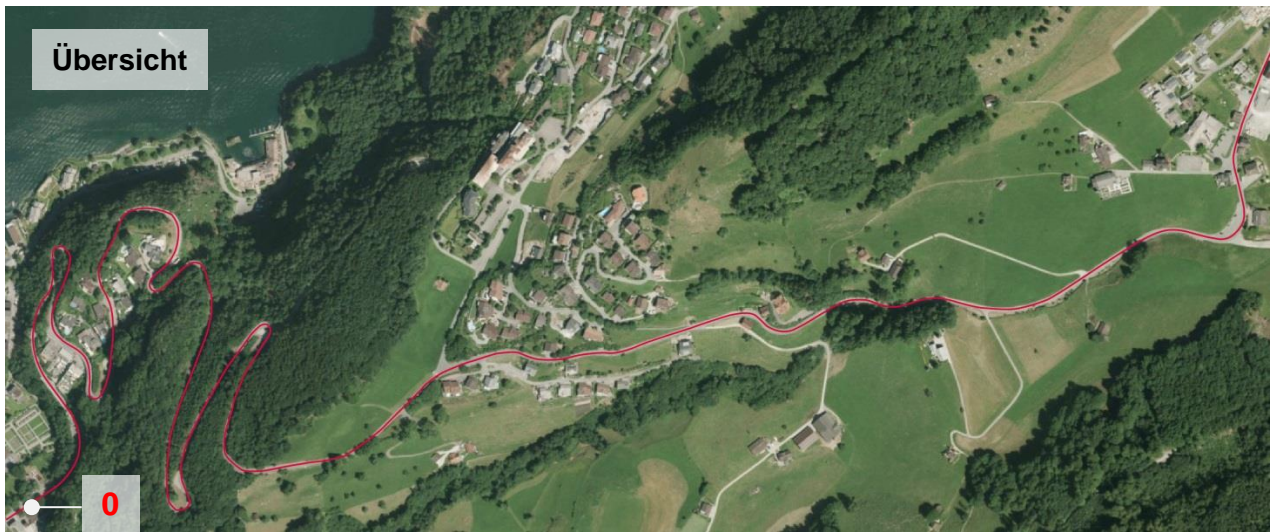
0 Ausweichstelle

Km0+190 Blick bergwärts

- Start der Sanierungsmassnahmen
- Zu schmale Fahrbahn

- Ausweichstelle schaffen Aufschüttung
- Sicherstellung der Entwässerung

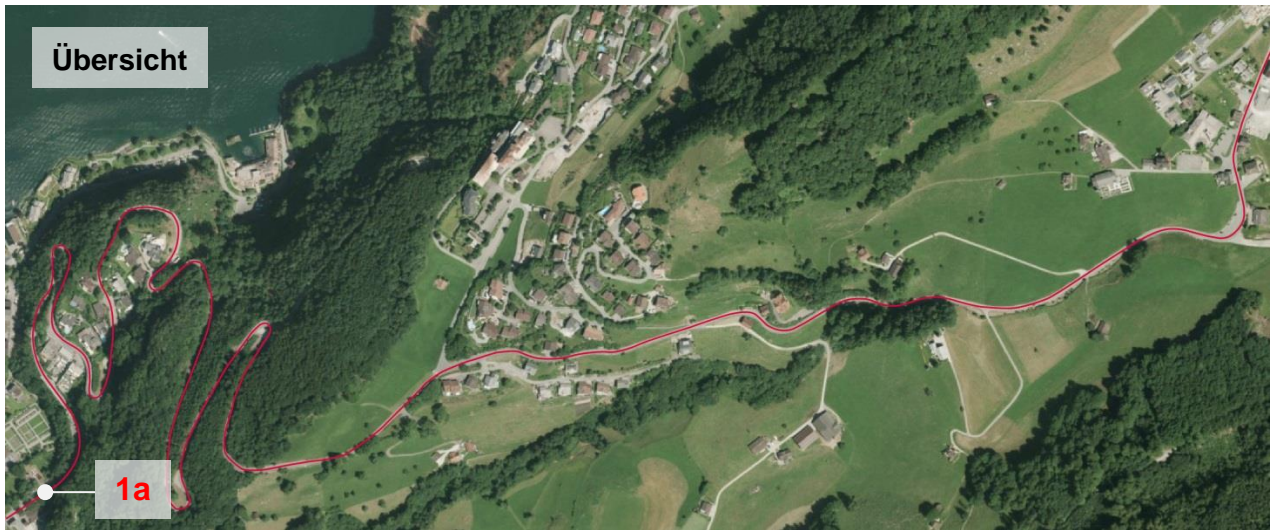
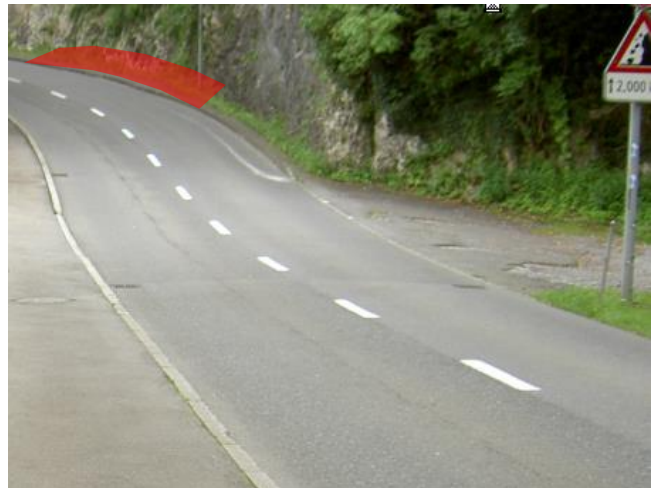
1a Ausweichstelle, Waldpflege

Km0+240 Blick bergwärts

- Sichtbehinderung im Kurveninnenbereich durch Vegetation
- Zu schmale Fahrbahn
- Kurvenausserbereich: trottoirartiger Bereich (12cm Anschlag, ca. 0.8m breit asphaltiert, ca. 0.5m breiter Grasstreifen)

- Ausweichstelle schaffen durch Randstein absenken und Asphaltfläche bis an Fels anschliessen (Ausweichstelle: 25m lang, 1.5m breit)
- Felsvorsprünge lokal entfernen
- Waldbestand ausdünnen/Ersatzpflanzung

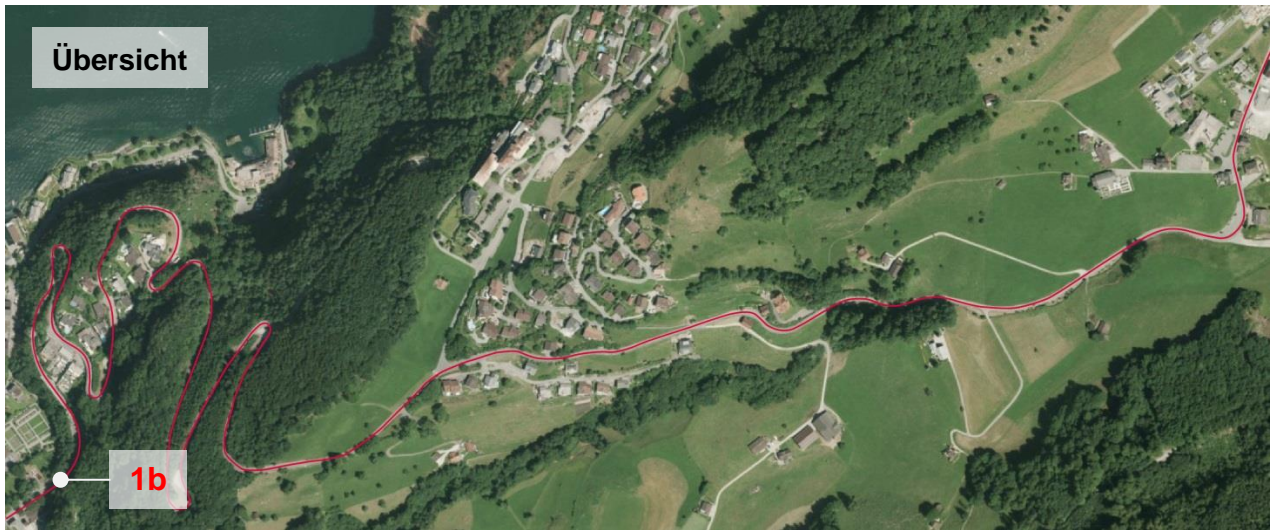
1b Ausweichstelle, Waldpflege Km0+320 bis Km0+338

Km0+346 Blick talwärts

- Sichtbehinderung im Kurveninnenbereich durch Vegetation
- Zu schmale Fahrbahn
- Kurvenausserbereich: trottoirartiger Bereich (12cm Anschlag, ca. 0.8m breit asphaltiert, ca. 0.5m breiter Grasstreifen)

- Ausweichstelle schaffen durch Randstein absenken und Asphaltfläche bis an Fels anschliessen (Ausweichstelle: 25m lang, 1.5m breit)
- Felsvorsprünge lokal entfernen
- Waldbestand ausdünnen/Ersatzpflanzung

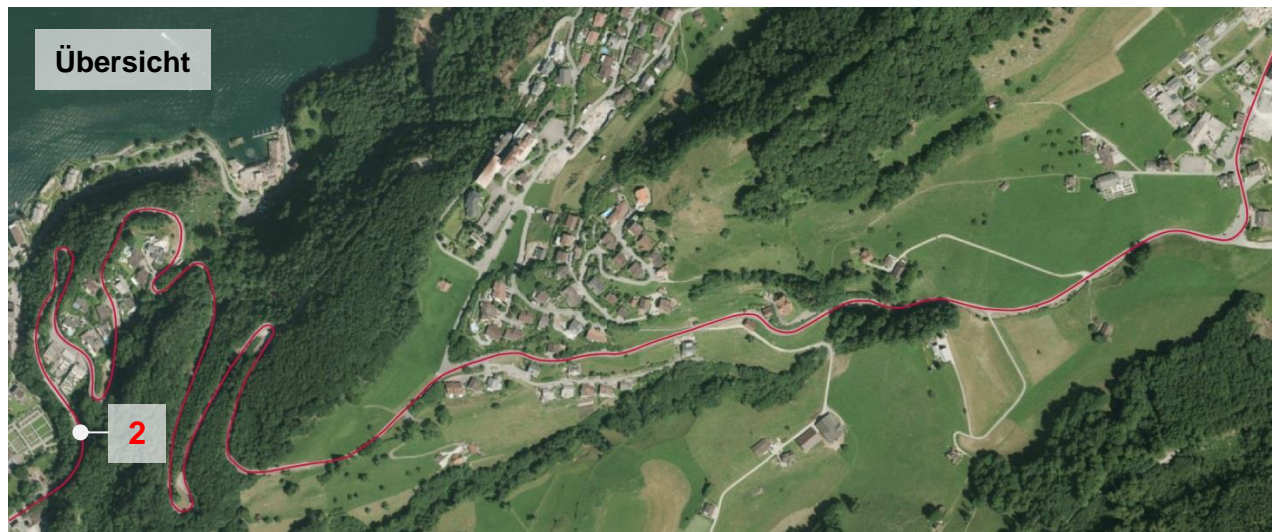
2 Ausweichstelle, Waldpflege

Km0+340 Blick bergwärts

- Sichtbehinderung im Kurveninnenbereich auf entgegenkommenden Verkehr durch Vegetation
- Zu schmale Fahrbahn
- Kurvenausserbereich: trottoirartiger Bereich (12cm Anschlag, ca. 0.6m breit asphaltiert, ca. 0.4m breiter Grasstreifen)
- Steinschlagnetze
- Fussgängerstreifen angrenzend

- Ausweichstelle schaffen durch Randstein absenken und Asphaltfläche bis an Fels anschliessen (Ausweichstelle: 25m lang, 1.6m breit)
- Felsvorsprünge entfernen
- Waldbestand ausdünnen/ Ersatzaufforstung
- Horizontaler Versatz/Querungshilfe

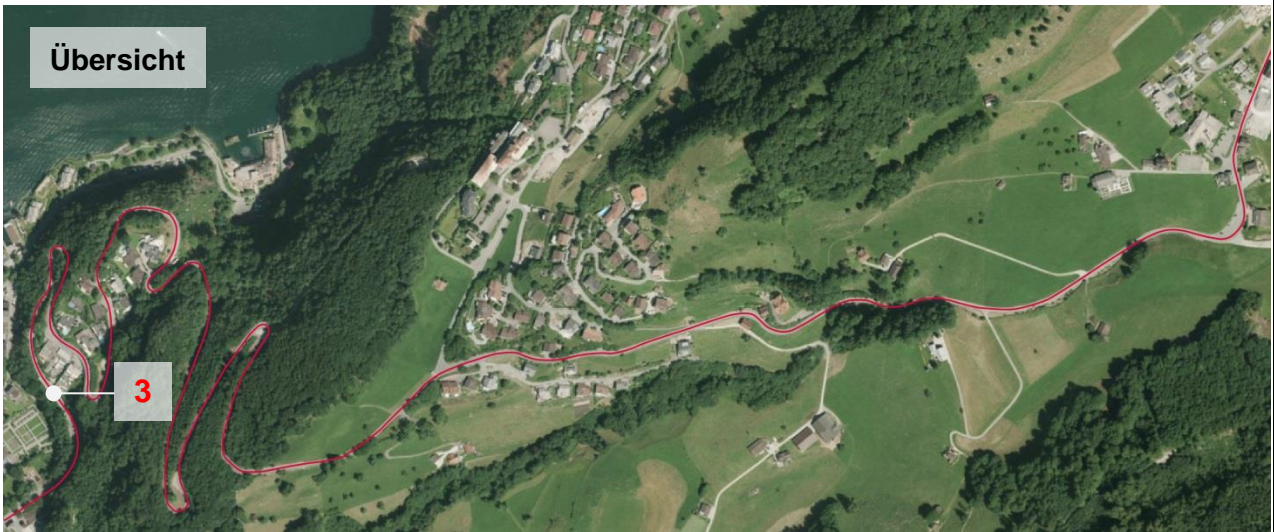
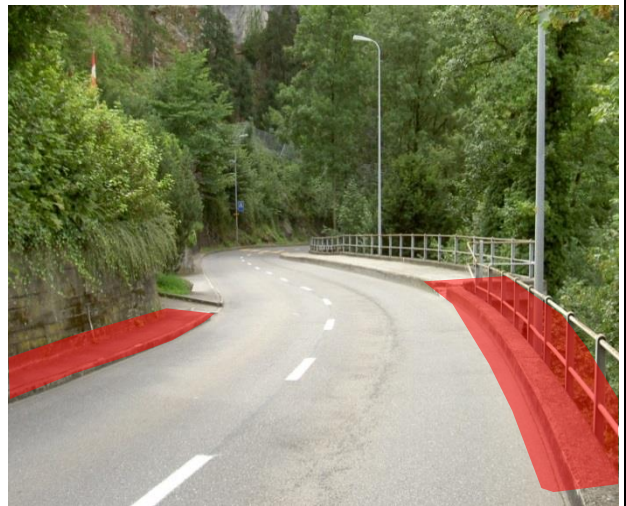
3 Fussgängersteg / Ausweichstelle Km0+430 bis Km0+494

Km0+490 Blick talwärts

- unübersichtlicher Streckenabschnitt mit Trottoir (12cm Anschlag, ca. 0.6m breit) und Fels/Stützmauer im Kurveninnenbereich
- Stützmauer mit aufgesetztem Geländer im Kurvenausserbereich
- Kreuzen im Kurvenbereich für Bus/Bus knapp nicht möglich
- Fussgänger auf dem 60cm Asphaltstreifen
- Fehlende Anbindung Wanderweg

- Schaffung einer Kreuzungsstelle (60m lang, 0.6m breit) mittels Randsteinabsenkung
- Lokaler Felsabtrag
- Neuer Fussgängersteg
- Geländer Erneuerung
- Zusammenschluss Wanderweg - Gehweg

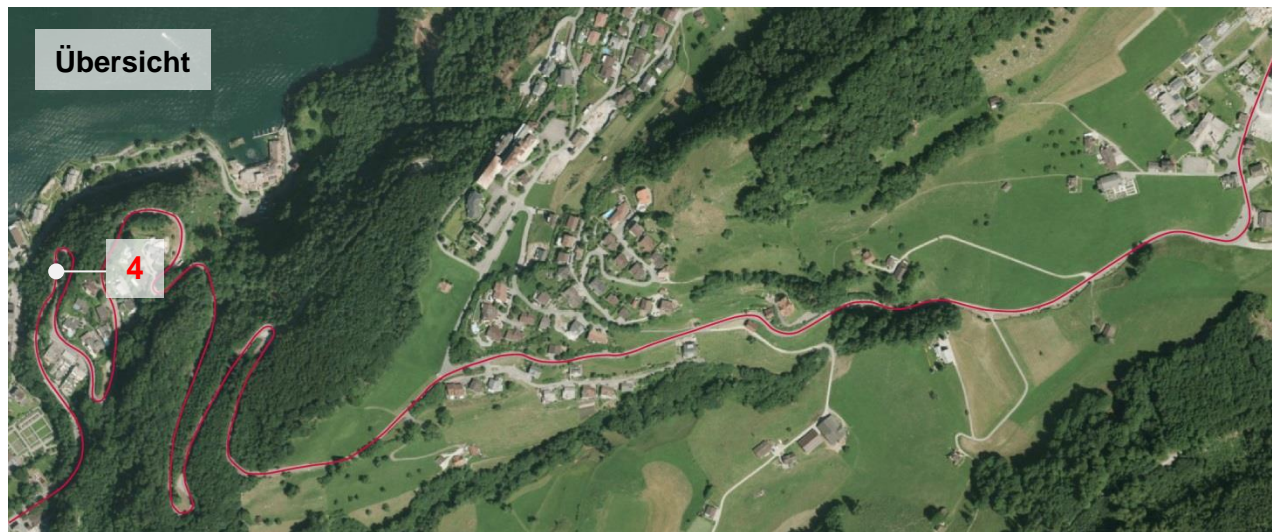
4 Ausweichstelle, Waldpflege

Km0+540 Blick bergwärts

- Kreuzen von BUS/BUS im Bereich der Wendepalte nicht möglich
- Kreuzen vor oder nach der Kurve setzt voraus, dass die beiden BUS einander frühzeitig wahrnehmen (vgl. Massnahme 5)
- Sichtbehinderung auf entgegenkommenden Verkehr durch talseitige Vegetation sowie Vegetation im Innern der Haarnadelkurve
- Grasband zwischen Fahrbahnrand und Fels (ca. 0.4m breit)
- bestehende Stützkonstruktion aus Beton

- minimale Ausweichstelle schaffen (15m lang, 1.0m breit)
- Waldbestand ausdünnen
- Waldpflege (insbes. Strauchschicht)

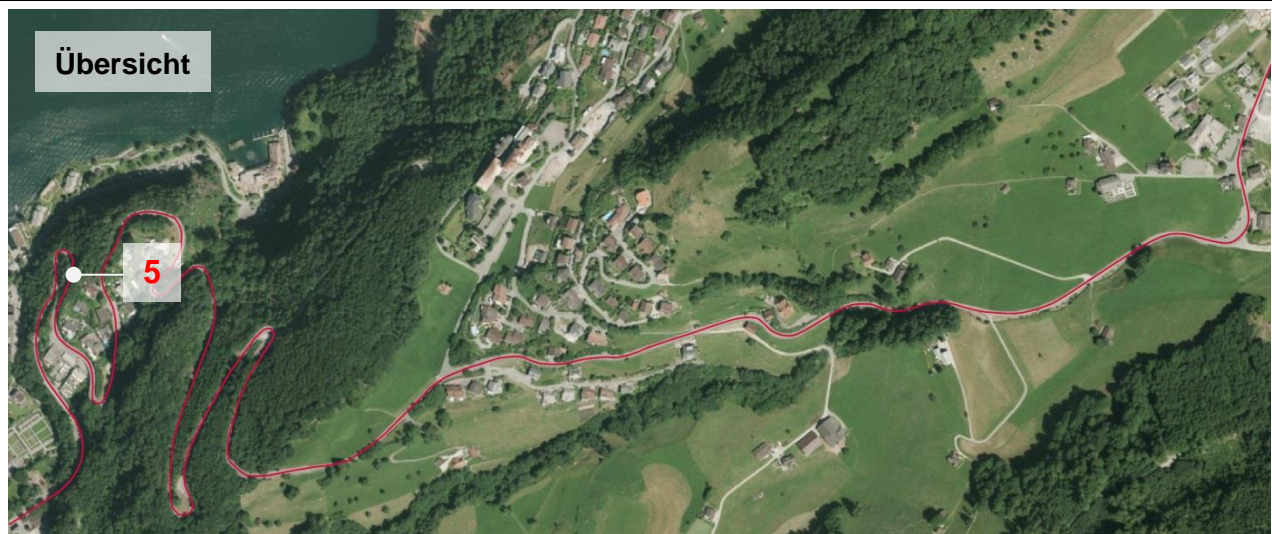
5 Ausweichstelle, Waldpflege

Km0+660 Blick talwärts

- Kreuzen von BUS/BUS im Bereich der Wendepunkte nicht möglich
- Kreuzen vor oder nach der Kurve setzt voraus, dass die beiden BUS einander frühzeitig wahrnehmen (vgl. Massnahme 4)
- Sichtbehinderung auf entgegenkommenden Verkehr durch Vegetation im Innern der Haarnadelkurve
- Grasband zwischen Fahrbahnrand und Fels (ca. 0.8m breit)

- Ausweichstelle schaffen (20m lang, 1m breit)
- Waldpflege (insbes. Strauchschicht)

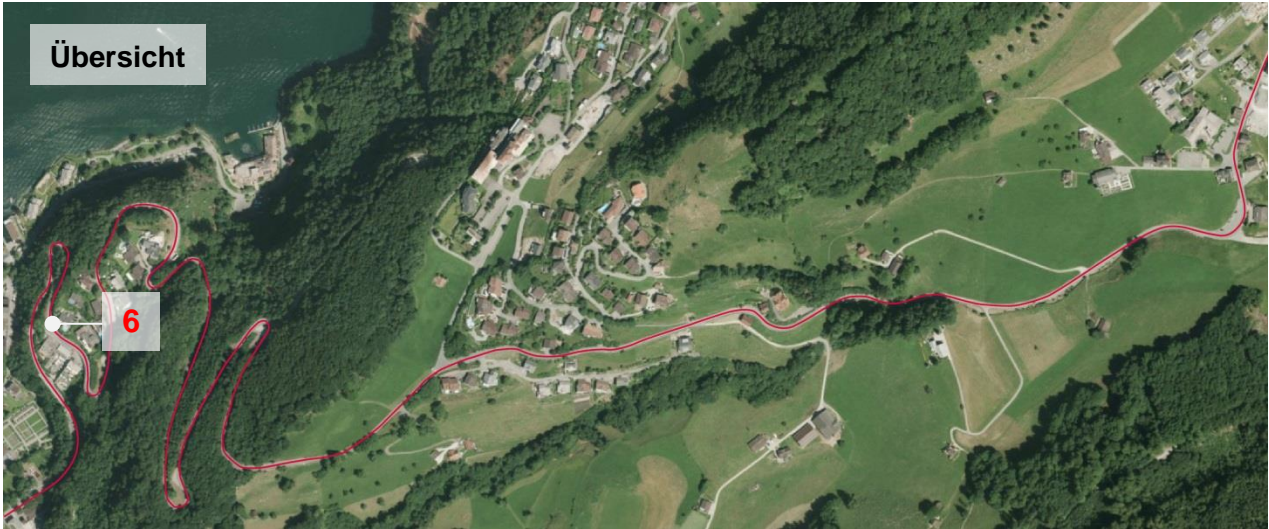
6 Trottoir mit Rinne

Km0+722 Blick talwärts

- unübersichtlicher Streckenabschnitt ($r_{\text{Strassenachse}}$ ca. 37m)
- Kreuzen Bus / Bus nicht möglich
- Wanderweg mit zwei Sitzgelegenheiten auf der Kurvenaussenseite
- Angrenzend an einen privaten Vorplatz

- Verbreiterung der Fahrbahn mit der Möglichkeit zum Ausweichen auf das Trottoir

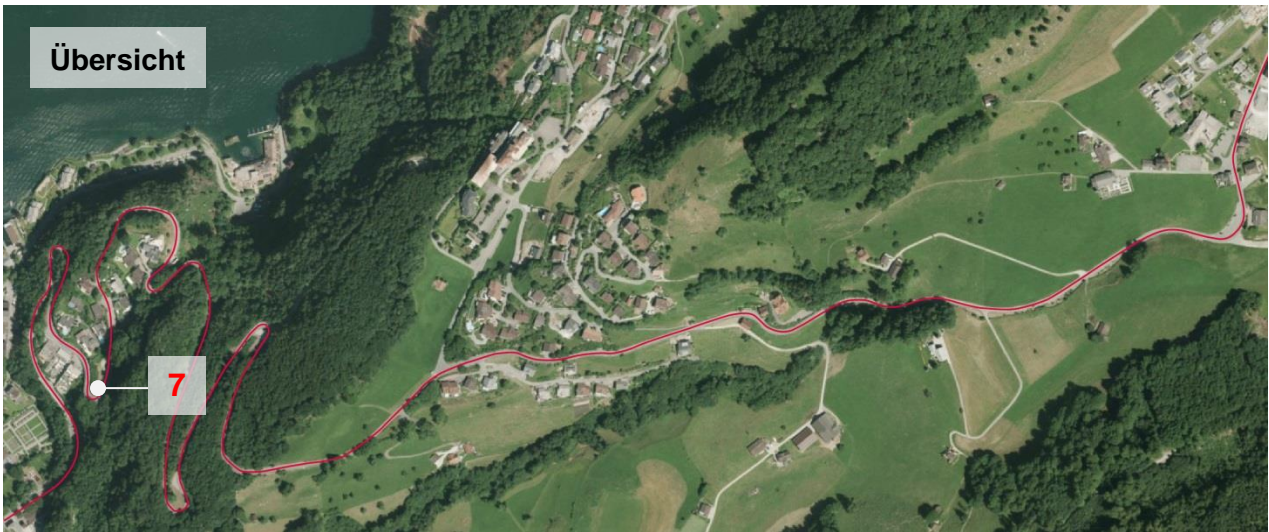
7 Ausweichstelle, Waldpflege Km0+839 bis Km0+870

Km0+830 Blick bergwärts

- Kreuzen von BUS/BUS im Kurvenbereich nicht möglich
- hangseitig Wanderweg rund 30m unmittelbar neben oder auf der Strasse geführt (0.5m breit, Anschlag 5cm, asphaltiert)
- entlang talseitigem Strassenrand bis kurz vor die Kurve chaussierte Fläche
- Durch Buschwerk eingeschränkte Sicht Richtung Tal

- Ausweichstelle vor der Kurve durch Bankett ausbauen: Länge ca. 25m, Breite ca. 1.5m
- Strauchschicht zurückschneiden
- Keine Massnahme beim Wanderweg

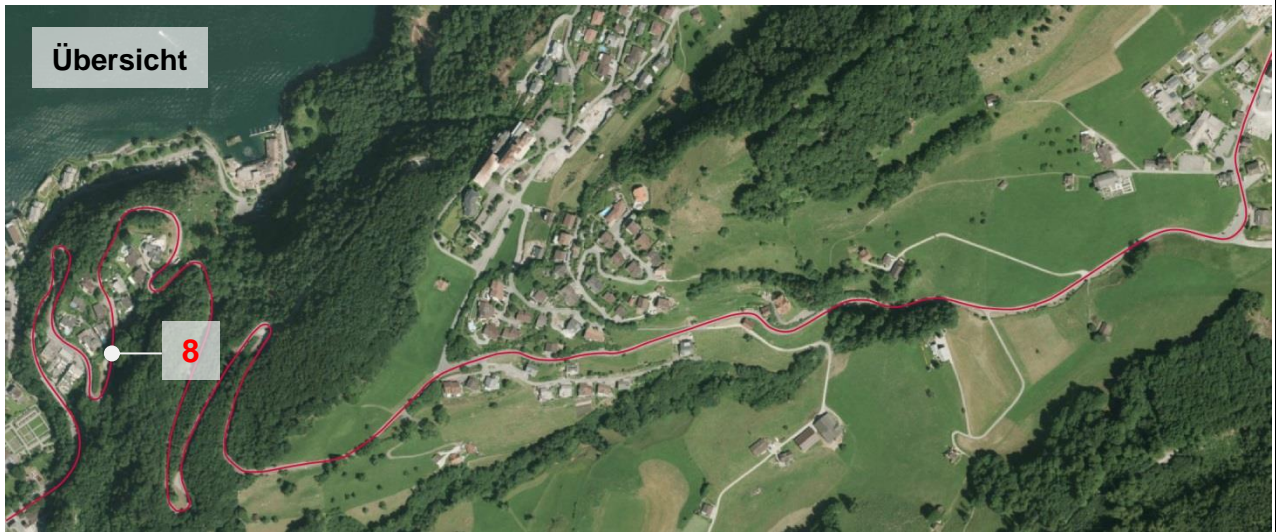
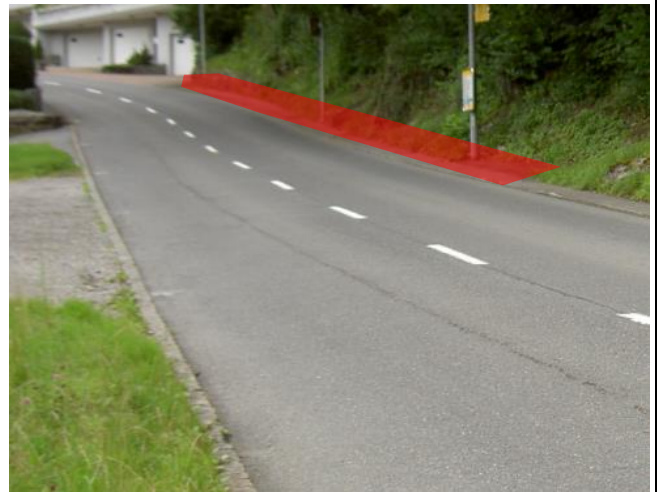
8 Trottoir / Ausweichstelle

Km0+898 Blick bergwärts

- ungenügende Sichtweiten
- keine Kreuzungsmöglichkeiten ausserhalb des Privatgrundstücks Nr. 866
- Reduziertes Trottoir als Zugang zur nicht ausgebauten Bushaltestelle

- Neue Haltkante für Bus
- Neues Trottoir Ausweichstelle schaffen durch Randstein absenken und Asphaltfläche verbreitern

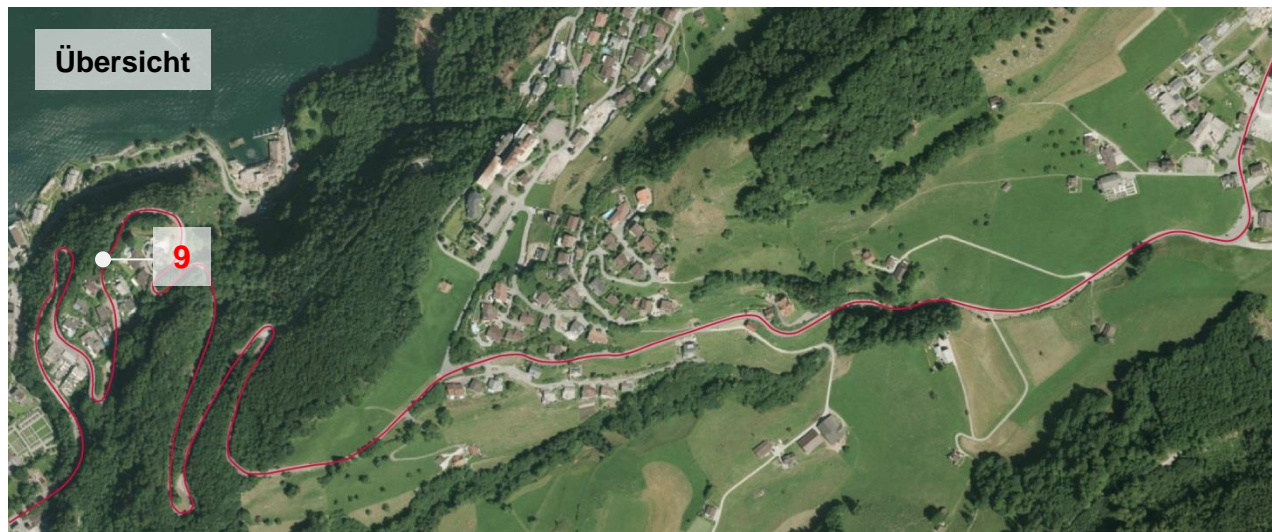
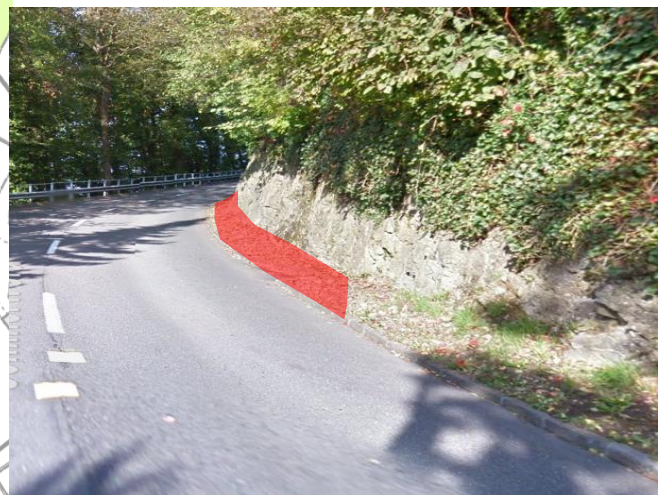
9 Kreuzungsmöglichkeit

Km0+992 Blick bergwärts

- Zu kurze Sichtweiten aufgrund der Strassengeometrie
- keine Kreuzungsmöglichkeiten in Sichtdistanz

- Ausweichstelle schaffen (30m lang, 1.0m breit)

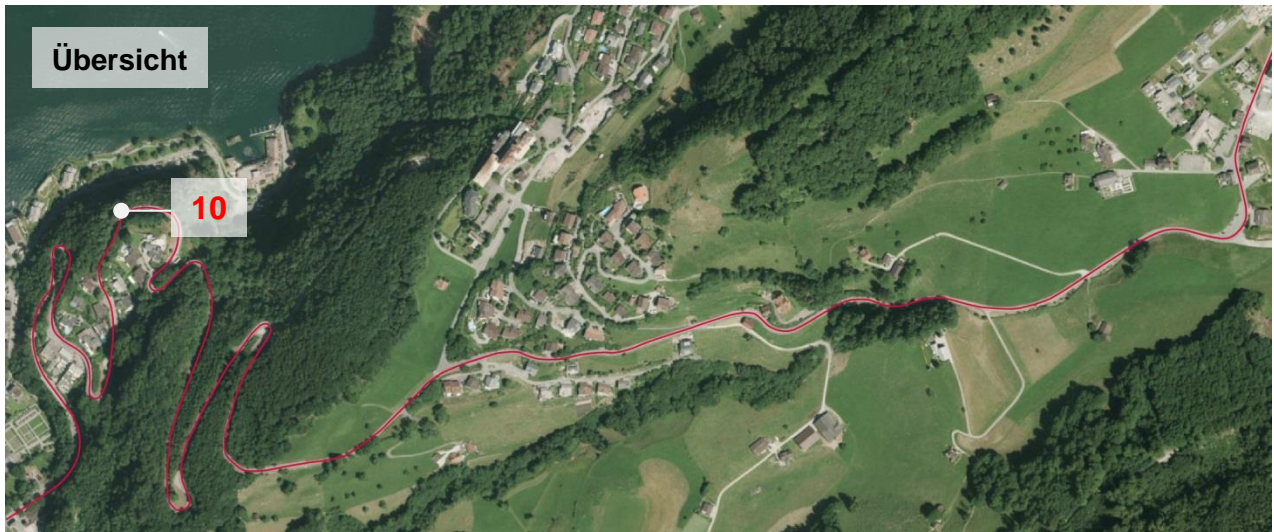
10 Kreuzungsmöglichkeit

Km1+055 Blick bergwärts

- Zu kurze Sichtweiten aufgrund der Strassen-geometrie
- keine Kreuzungsmöglichkeiten
- anschliessend an den bestehenden Ausstellplatz Km1+100 bis Km1+137

- Ausweichstelle schaffen (30m lang, 2.4m breit) und mit bestehendem Ausstellplatz zusammenschliessen

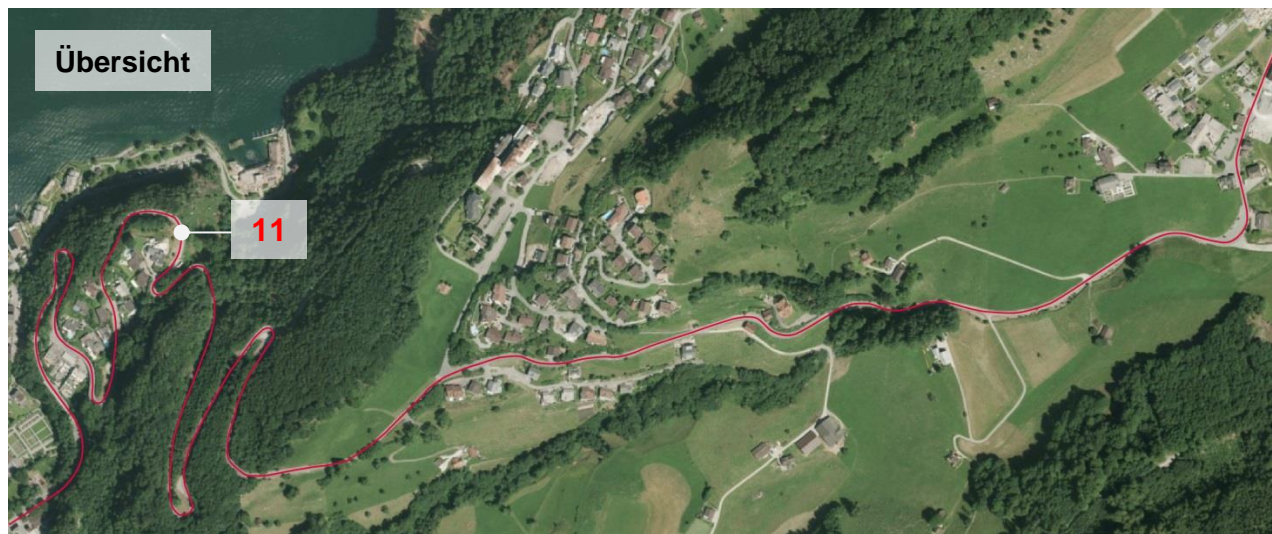
11 Kreuzungsmöglichkeit

Km1+225 Blick talwärts

- Zu kurze Sichtweiten aufgrund der Strassengeometrie
- keine Kreuzungsmöglichkeiten
- anschliessend an den bestehenden Ausstellplatz Km1+100 bis Km1+137

- Ausweichstelle schaffen (50m lang, 2.0m breit) und mit bestehendem Ausstellplatz zusammenschliessen

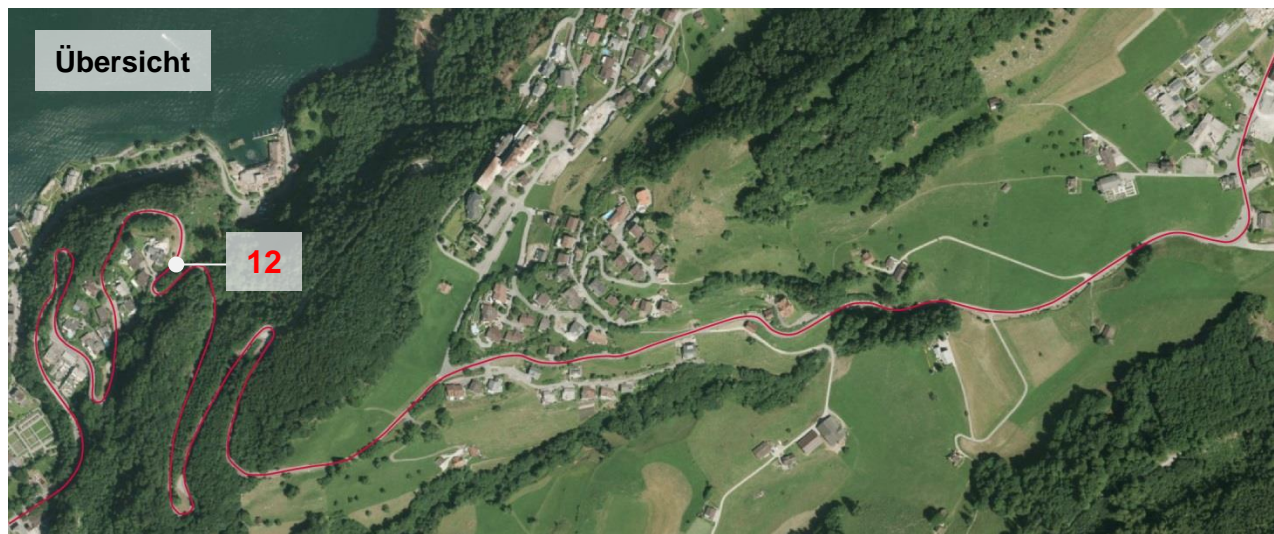
12 Ausweichstelle, Waldpflege

Km1+235 Blick talwärts

- entlang der Strasse chaussierte Fläche (ca. 30m lang und 2.0m breit), welche oft als Parkplatz genutzt wird
- leichte Sichtbehinderung im Innenbereich der Haarnadelkurve durch Vegetation
- Kreuzen von BUS/BUS im Kurvenbereich nicht möglich

- Ausweichstelle (20m lang, 1.5m breit)
- Waldpflege (insbes. Kraut- und Strauchschicht)
- Parkverbot im Bereich der Ausweichstelle

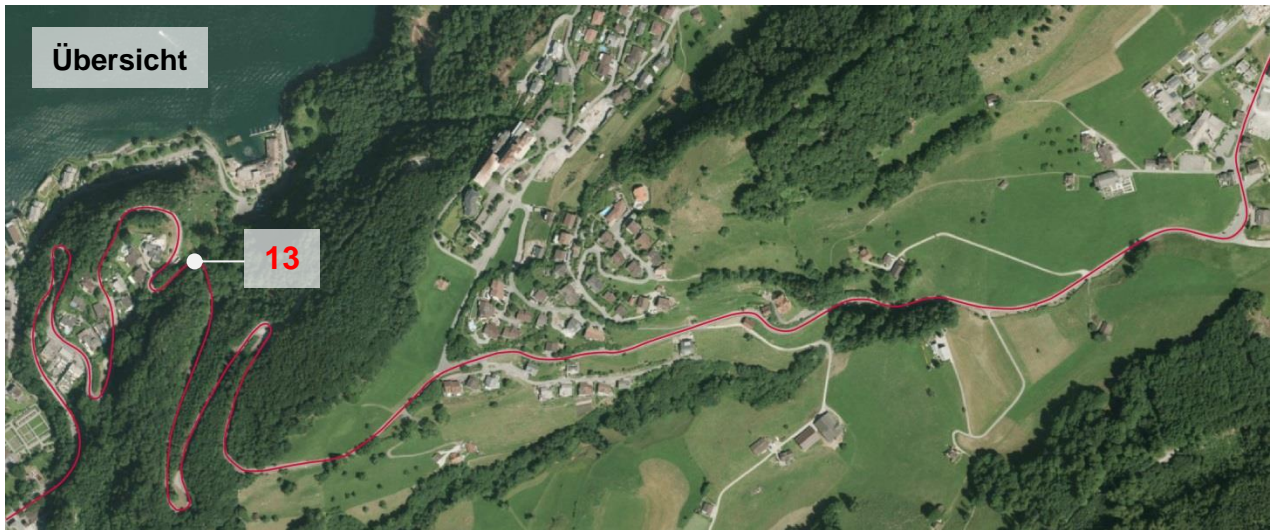
13 Kurvenverbreiterung

Km1+375 Blick talwärts

Gefährlichste Kurve im Perimeter:

- Die Kurve wird im Scheitel unerwartet sehr eng Fahrbahnbreite 7.87m
- Die zuführenden Geraden wechseln unvermittelt auf einen kleinen Kurvenradius $r_{\text{Strassenachse}}$ ca. 13.5m
- zwei registrierte Unfälle im Kurvenscheitel
- Verkehrsteilnehmer werden von der enger werdenden Kurve überrascht

- Felsabtrag
- Optimierung der Linienführung

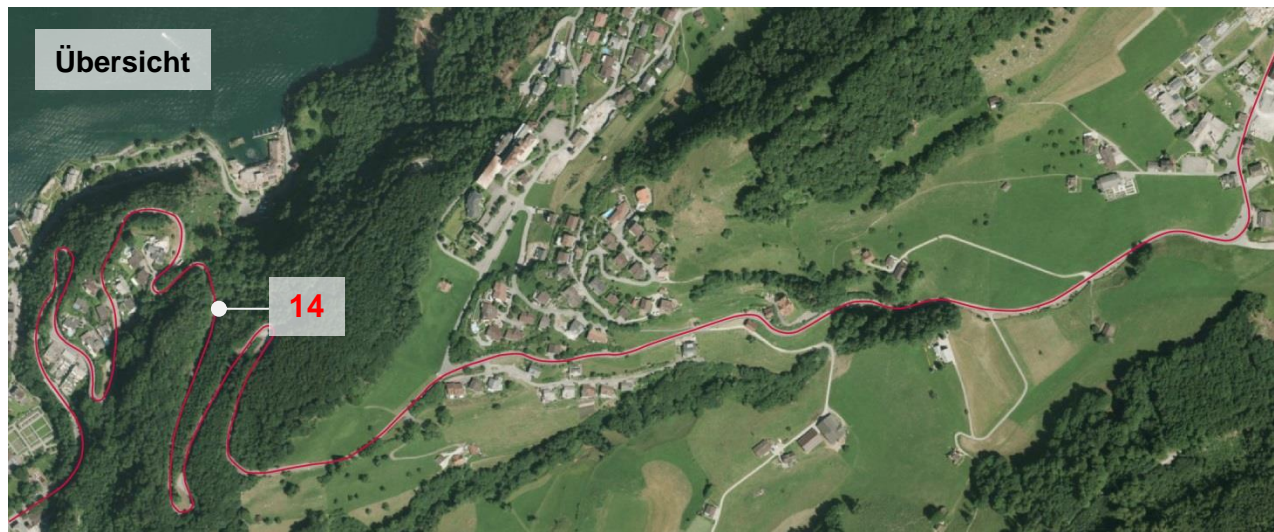
14 Ausweichstelle

Km1+420 Blick talwärts

- keine ausreichenden Kreuzungsmöglichkeit
- in unmittelbarer Reichweite asphaltierte Abflussrinne ohne Führungslinie oder Bundstein
- chausseierter Ausstellplatz (knapp 20m lang)

- Ausstellplatz zu einer Ausweichstelle ausbauen (Belag einbauen; Verlängerung um rund 5m talwärts)
- Verlängerung talwärts

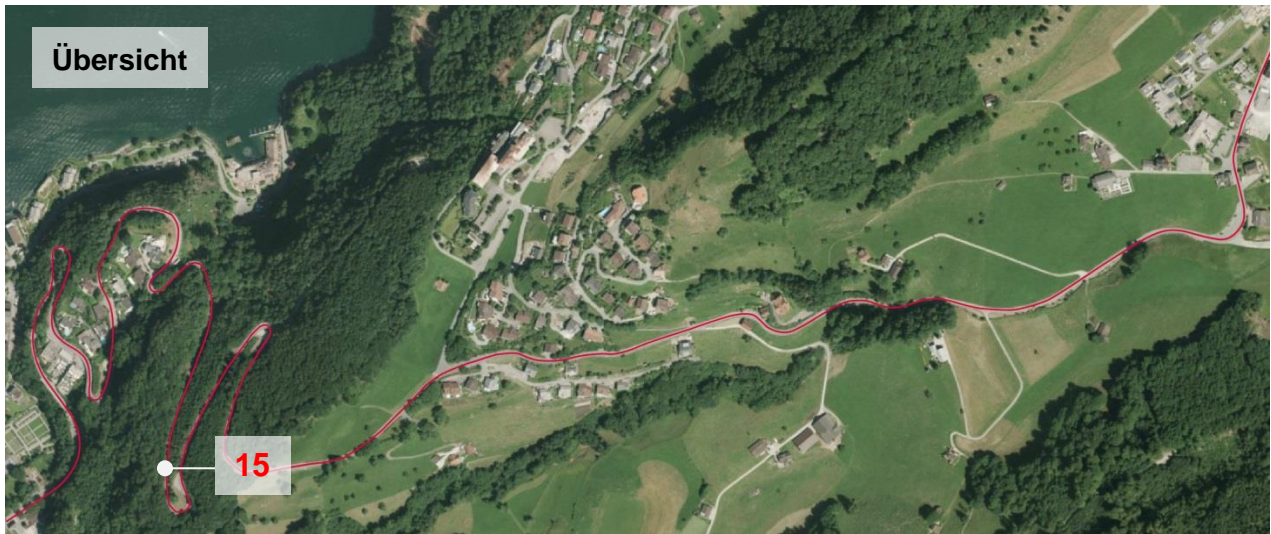
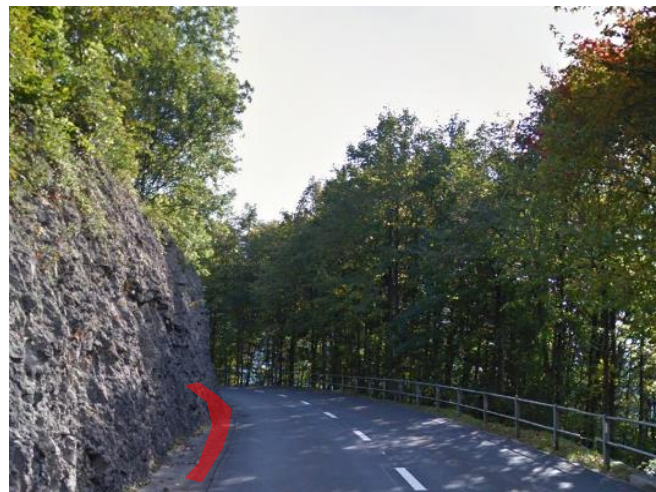
15 Kreuzungsmöglichkeit

Km1+565 Blick bergwärts

- Zu kurze Sichtweiten
- keine Kreuzungsmöglichkeit
- Felswand ca. 7m hoch direkt angrenzend

- Kreuzungsmöglichkeiten schaffen (ca 100m lang, bis 1.5m breit)
- Rodungen in der Kurveninnenseite

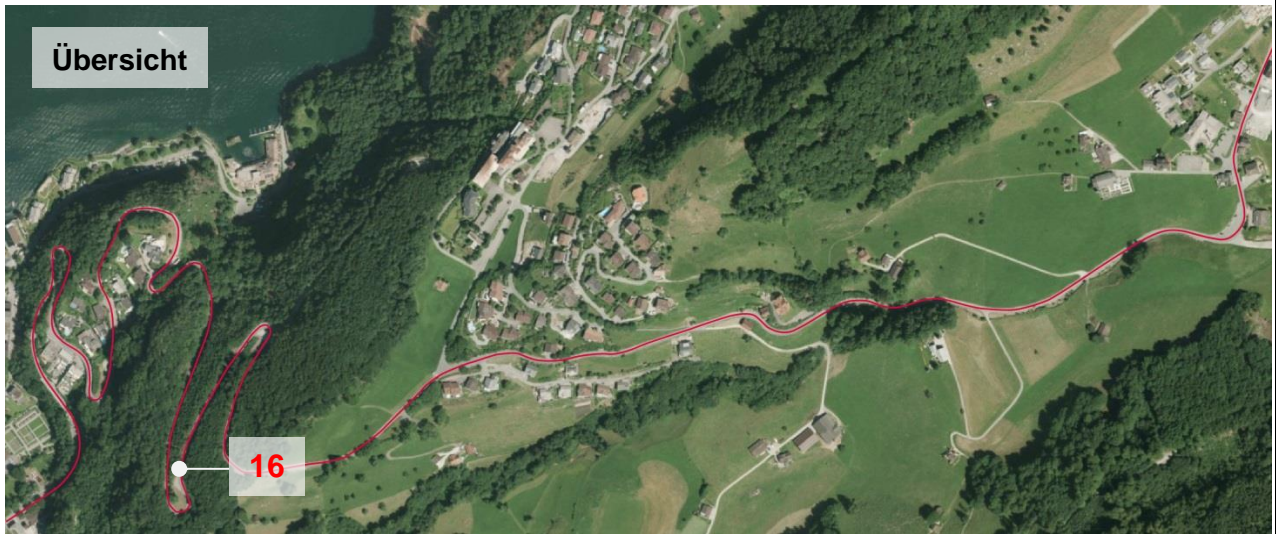
16 Ausweichstelle

Km1+745 Blick bergwärts

- Talseitig steil abfallendes Gelände
- Bergseitig eine Felsflanke
- Angrenzend ein chaussierter Ausstellplatz
- Die Felskante verhindert die Sicht zur nächsten Kreuzungsmöglichkeit

- Verlängerung des Platzes um rund 15m

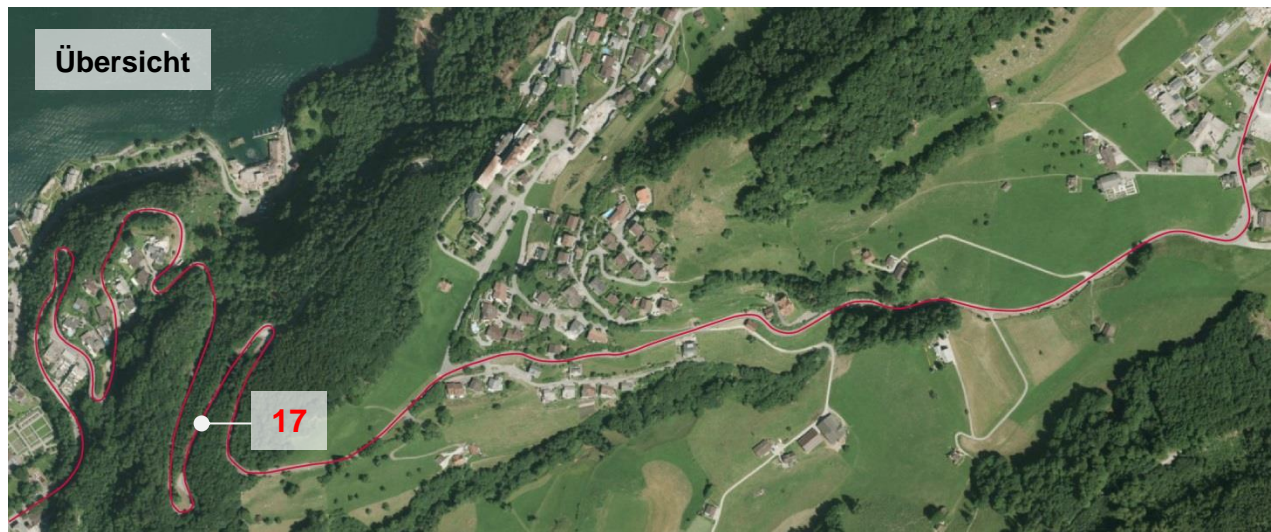
17 Ausweichstelle

Km1+808 Blick bergwärts

- keine ausreichende Kreuzungsmöglichkeit
- Bergseitig Fels
- Talseitig Steilhang

- Durch Felsabtrag Ausweichstelle schaffen (20m lang, 1 m breit)

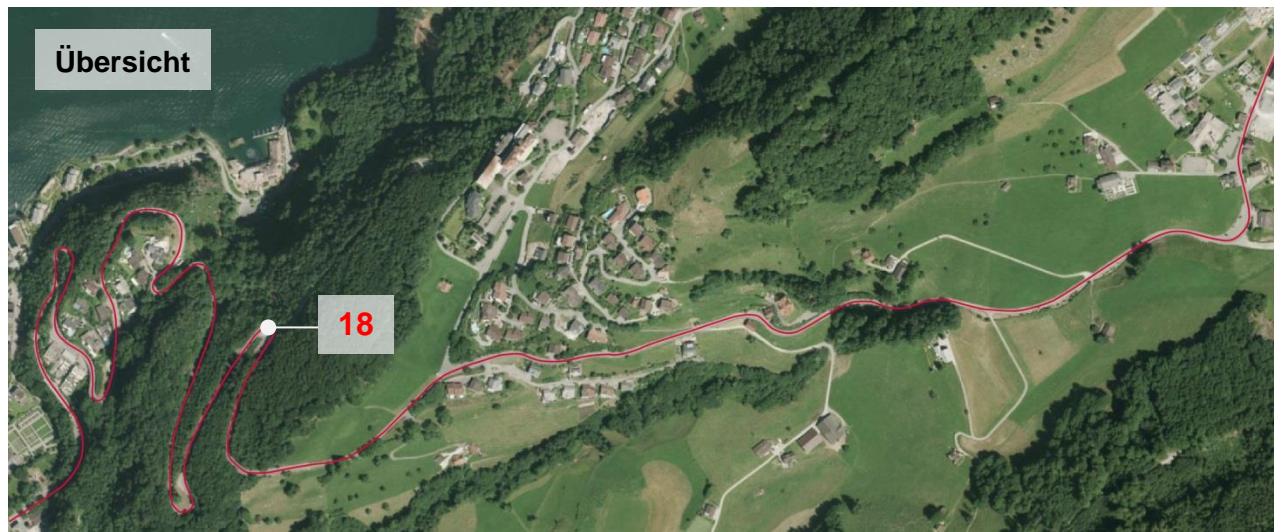
18 Kreuzungsmöglichkeit

Km1+948 Blick bergwärts

- Enge Kurve $r_{\text{Strassenachse}}$ ca. 13m
- Enge Zufahrt schmäler als 5m
- Grosszügige Kurveninnenseite mit behelfsmässigem Belag

- Ausbau der Kurveninnenseite

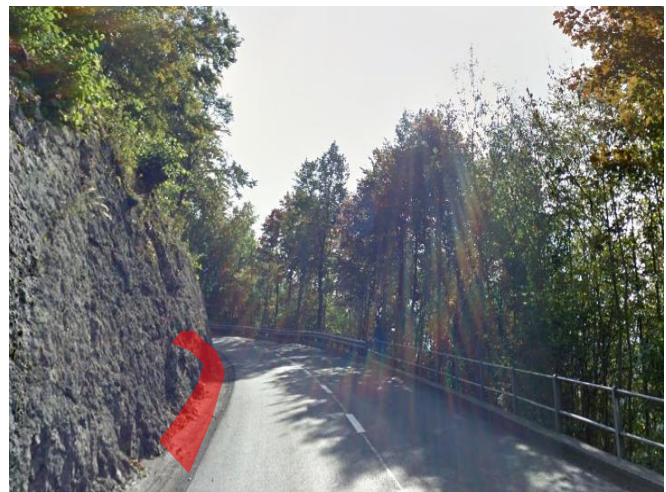
19 Ausweichstelle

Km2+065 Blick bergwärts

- Zu kurze Sichtweiten aufgrund der steilen Felswand
- keine ausreichenden Kreuzungsmöglichkeit

- Ausweichstelle durch Felsabtrag (25m lang, 1.2m breit)

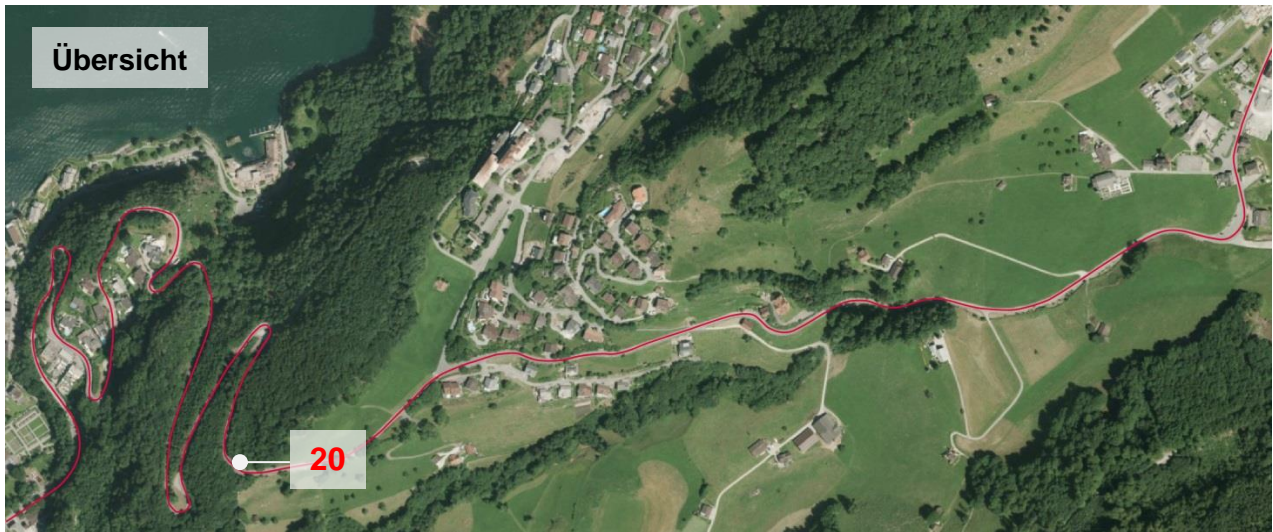
20 Kreuzungsmöglichkeit

Km2+220 Blick talwärts

- kurze Sichtweiten aufgrund der lang gezogenen Kurve und der Felswand auf der Kurveninnenseite
- keine ausreichend Kreuzungsmöglichkeit

- Ausweichstellen auf der Kurven Innenseite schaffen damit das Kreuzen Bus/Bus möglich ist (4x 20m lang, 1.9m breit)

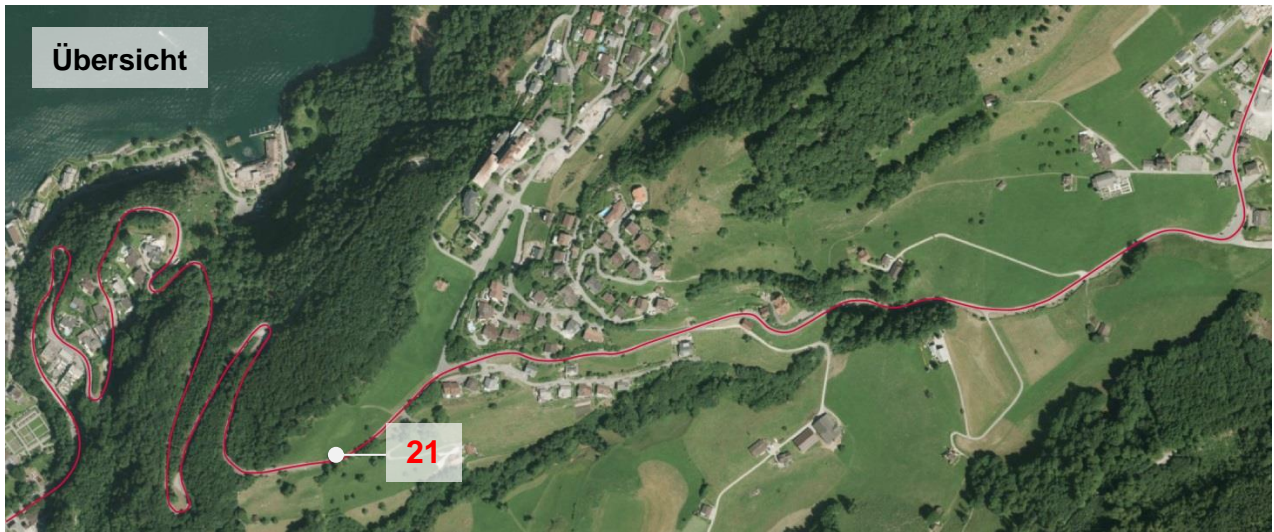
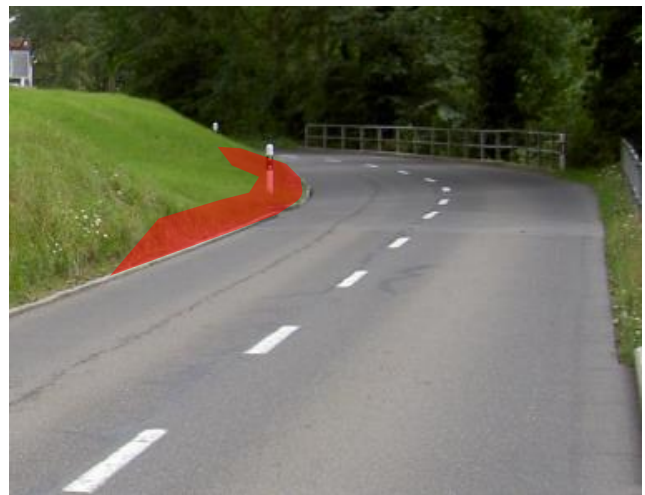
21 Ausweichstelle

Km2+285 Blick bergwärts

- Zu kurze Sichtweiten aufgrund der Grasböschung
- keine ausreichende Kreuzungsmöglichkeit

- Ausweichstelle schaffen (40m lang, 1.4m breit)

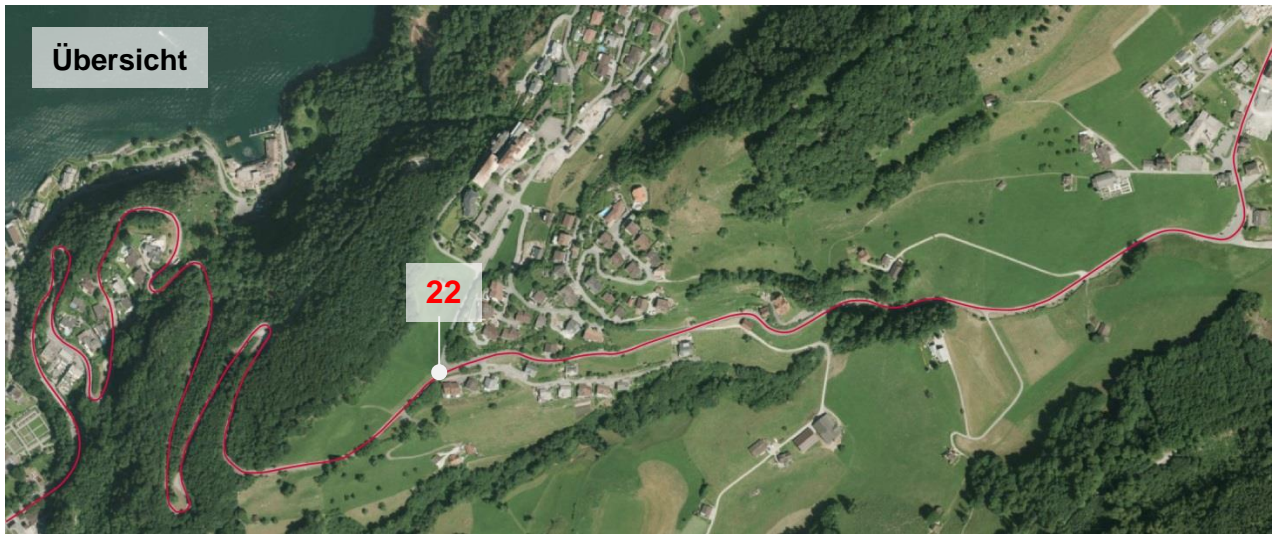
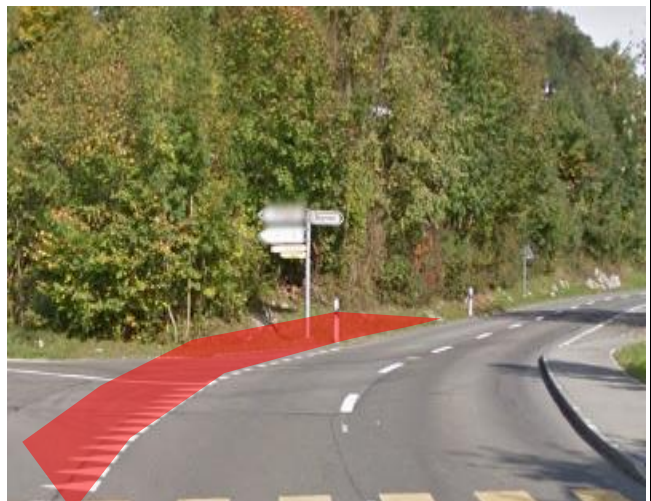
22 Kreuzungsmöglichkeit

Km2+285 Blick bergwärts

- Zu kleine Strassenbreite um das Kreuzen Bus/Bus sicherzustellen
- Einmünder und Bushaltestelle teilen sich die Fahrbahn

- Strassenverbreiterung
- Anpassung des Einmünder

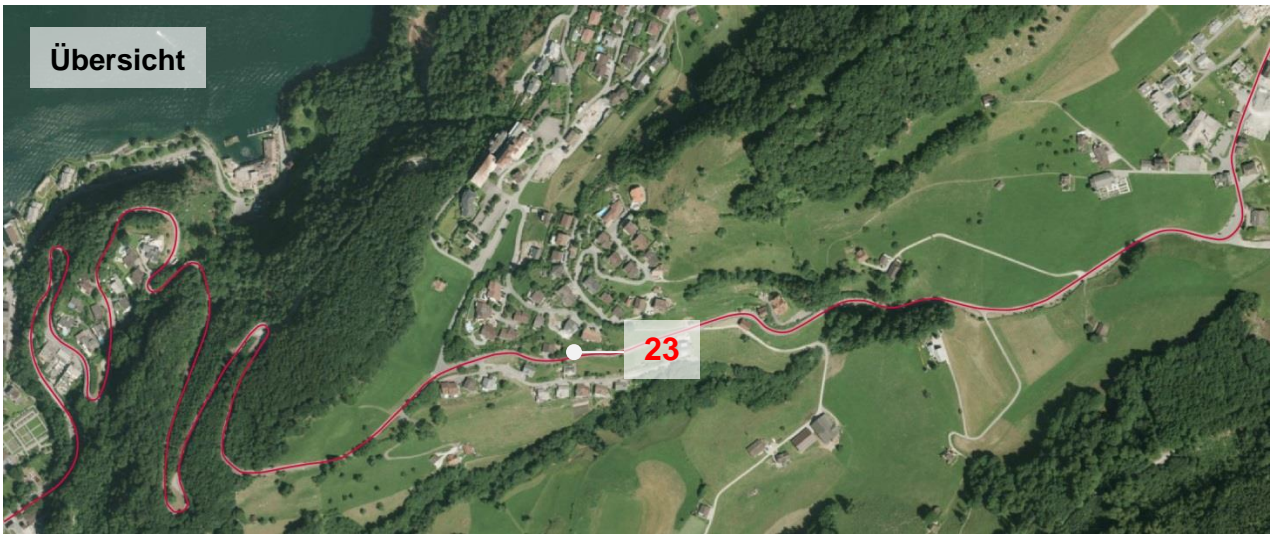
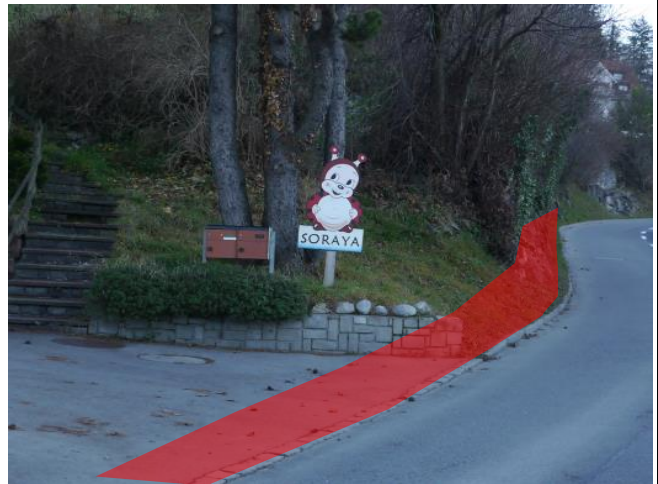
23 Ausweichstelle

Km2+633 Blick bergwärts

- enger, kurvenreicher Strassenabschnitt
- keine ausreichende Kreuzungsmöglichkeiten
- Sichteinschränkungen durch bewachsene Böschungen
- Strassenbreite kleiner als 5m
- sehr kritische Sichtverhältnisse bei der Zu-/ Wegfahrt zu Parz. Nr. 568
- Erschliessung Parz. Nr. 151

- Ausweichstelle schaffen (50 m lang, bis 2.4m breit)
- Gleichzeitig - Verbesserung der Sichtverhältnisse bei der Zu-/Wegfahrt zu Parz. Nr. 568

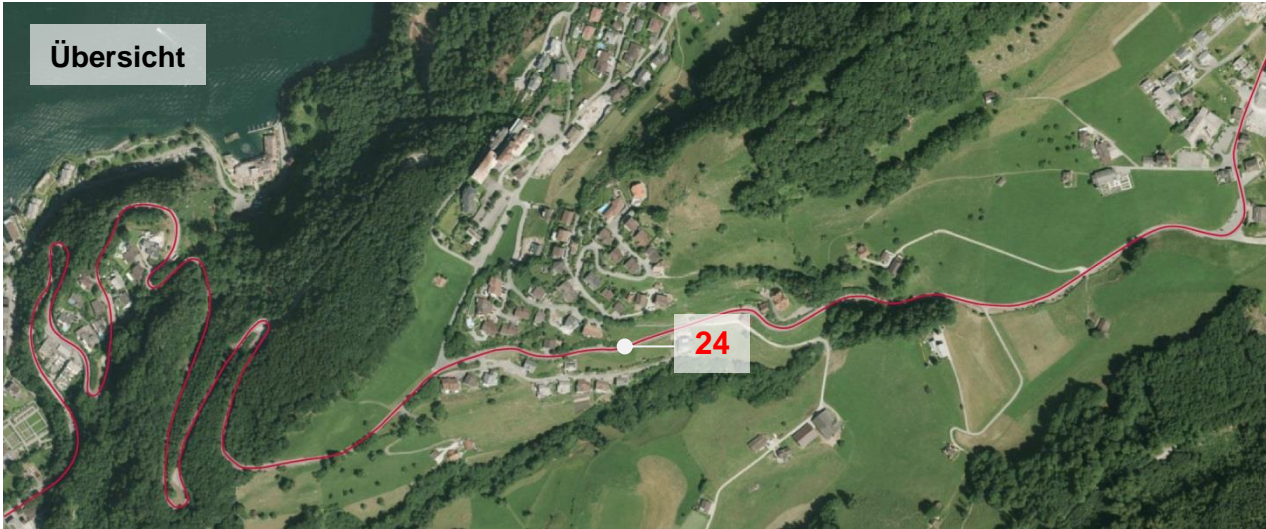
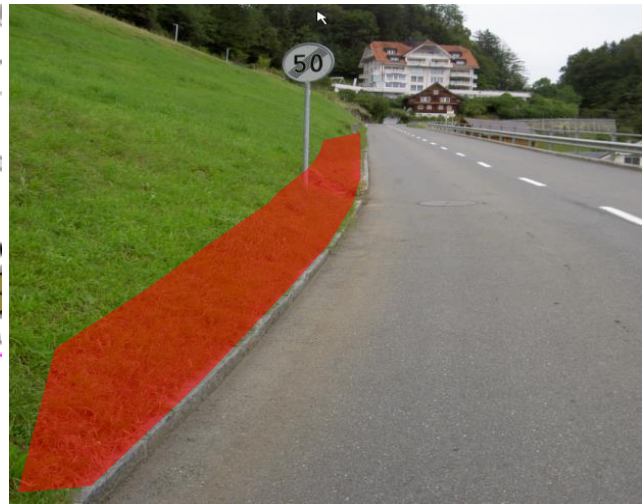
24 Ausweichstelle

Km2+702 Blick bergwärts

- keine ausreichende Kreuzungsmöglichkeit
- Grosser überblickbarer Strassenbereich mit anschliessend schmaler Strasse

- Ausweichstelle schaffen (40m lang, 1.4m breit)
