KANTONSSTRASSE KV5 GEMEINDE STANSSTAD km 00.200 - km 03.925

KV5 SST 00.2-03.925 STANSSTAD - OBBÜRGEN

Massnahmenübersicht

MASSNAHMENKONZEPT

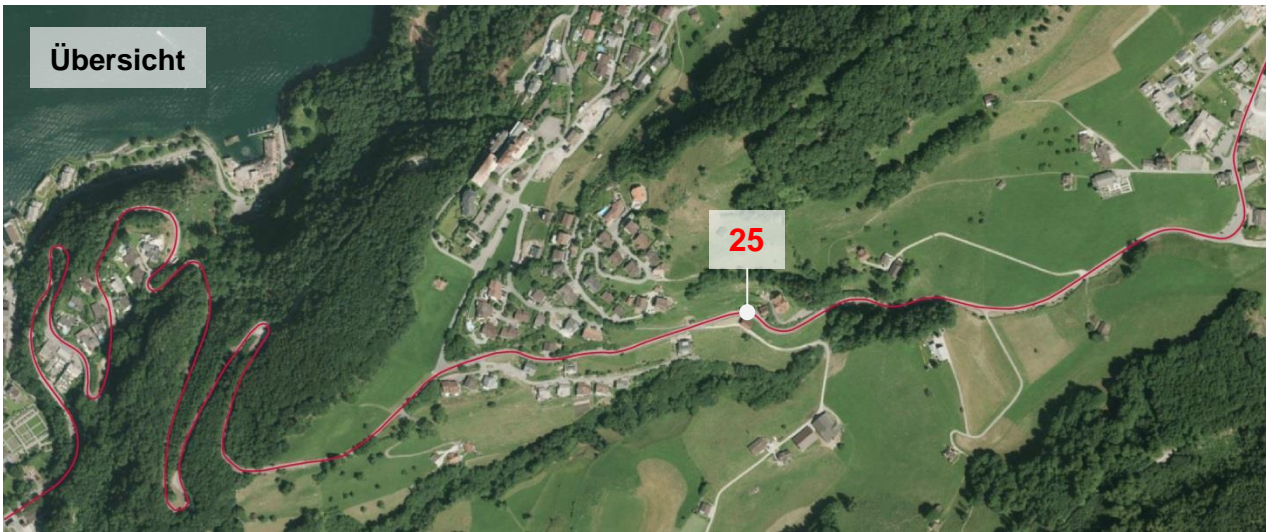
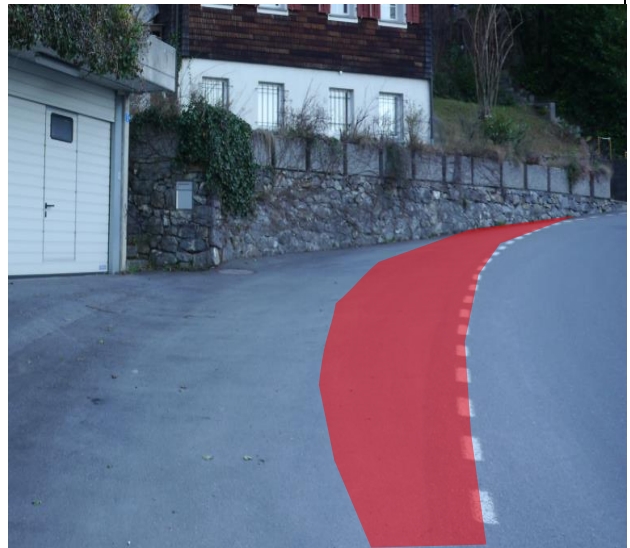
25 Kreuzungsmöglichkeit

Km2+702 Blick bergwärts

- Die privaten Garage ist ohne Vorplatz direkt auf das Grundstück der alten Bürgerstockstrasse erschlossen

- Anpassung der Markierung

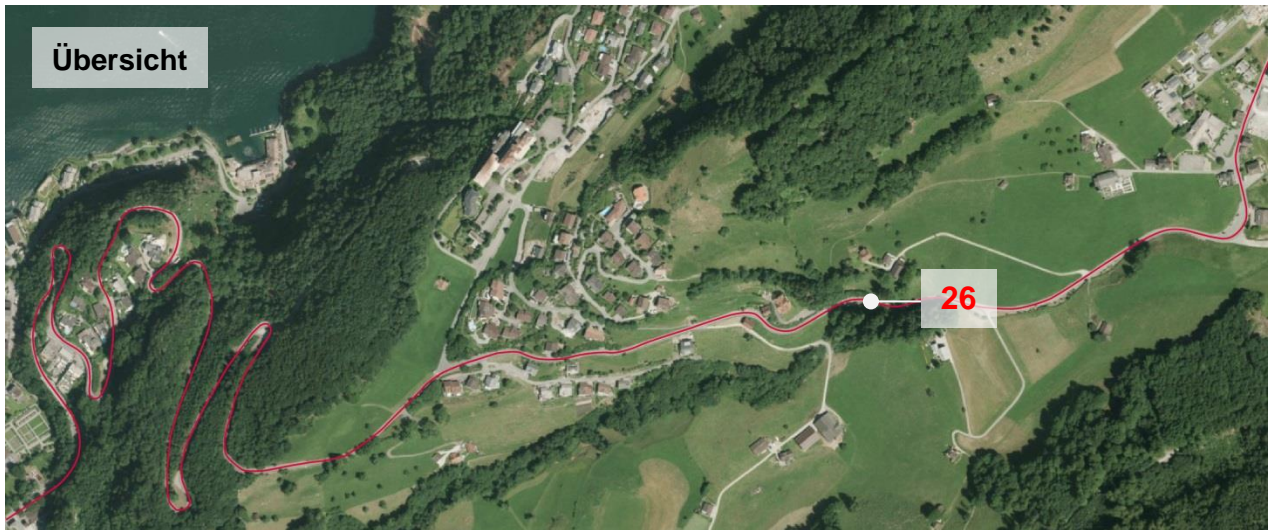
26a Ausweichstelle talseitig

Km3+118 Blick talwärts

- Bergseitig steile Böschung mit Stützmauer. Rutsch gefährdeter Hang oberhalb Stützmauer
- Talseitig Stützmauer, Wanderweg und Zugang zu Parzelle Nr. 412
- Sicht auf die nächste Kurve ist durch hohe Bäume eingeschränkt

- Aufweitung der Strasse durch eine talseitig liegende Ausweichstelle
- Die Strassenzufahrt muss dazu unterbrochen und der Wanderweg angepasst werden

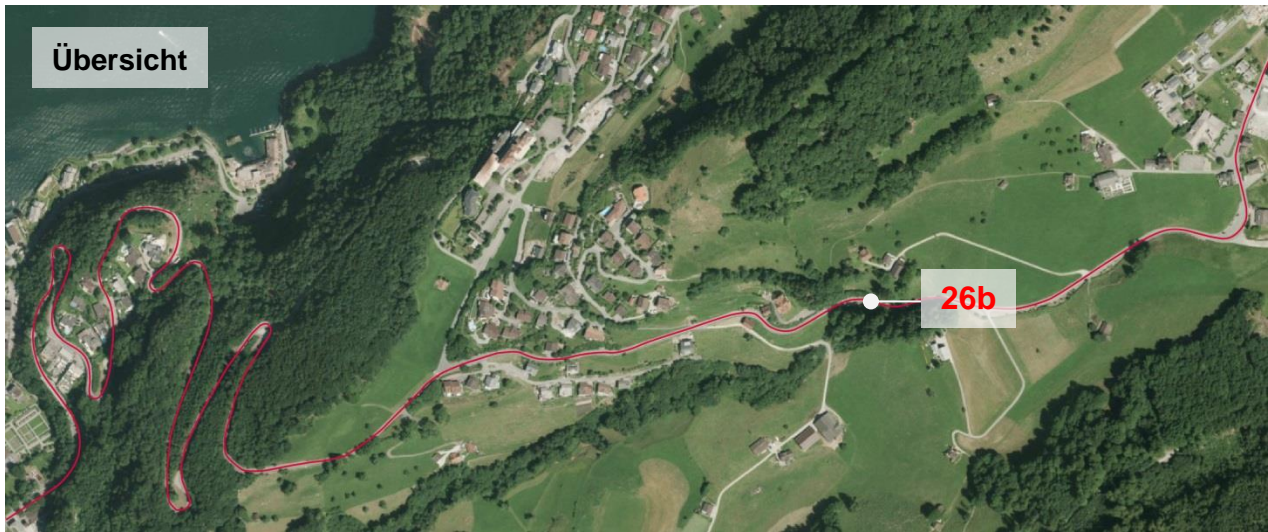
26b Variante Ausweichstelle berg Km3+080 bis Km3+115

Km3+075 Blick bergwärts

- Bergseitig steile Böschung mit Stützmauer. Rutsch gefährdeter Hang oberhalb Stützmauer
- Talseitig Stützmauer, Wanderweg und Zugang zu Parzelle Nr. 412
- Sicht auf die nächste Kurve ist durch hohe Bäume eingeschränkt

- Aufweitung der Strasse durch eine bergseitig liegende Ausweichstelle

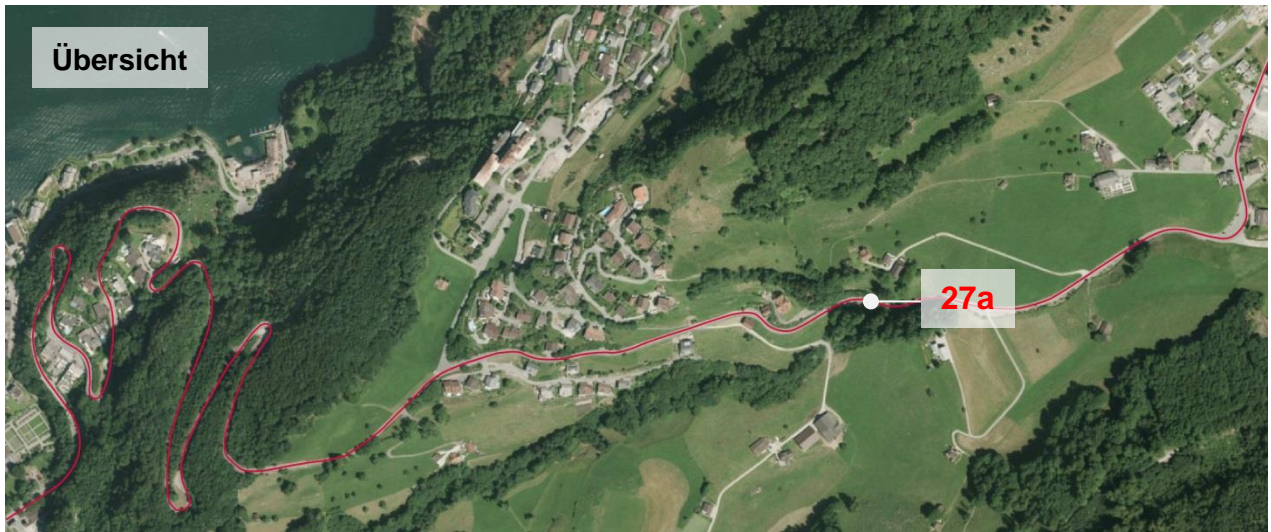
27a Kreuzungsmöglichkeit

Km3+155 Blick talwärts

- Sehr enge Fahrbahn mit rund 5m Breite
- Hangseitig eine ständig Wasserführende Böschung
- Talseitig Bach
- Wanderweg auf der Fahrbahn

- Verbesserung des FG Schutzes durch Ausbildung eines Mehrzweckstreifens
