Kanton Nidwalden

Unwetterereignis 10.07.2021, 26.07.2021 und
Hochwasserstand Vierwaldstättersee Juli 2021

Ereignisdokumentation

Stans, 25. November 2021

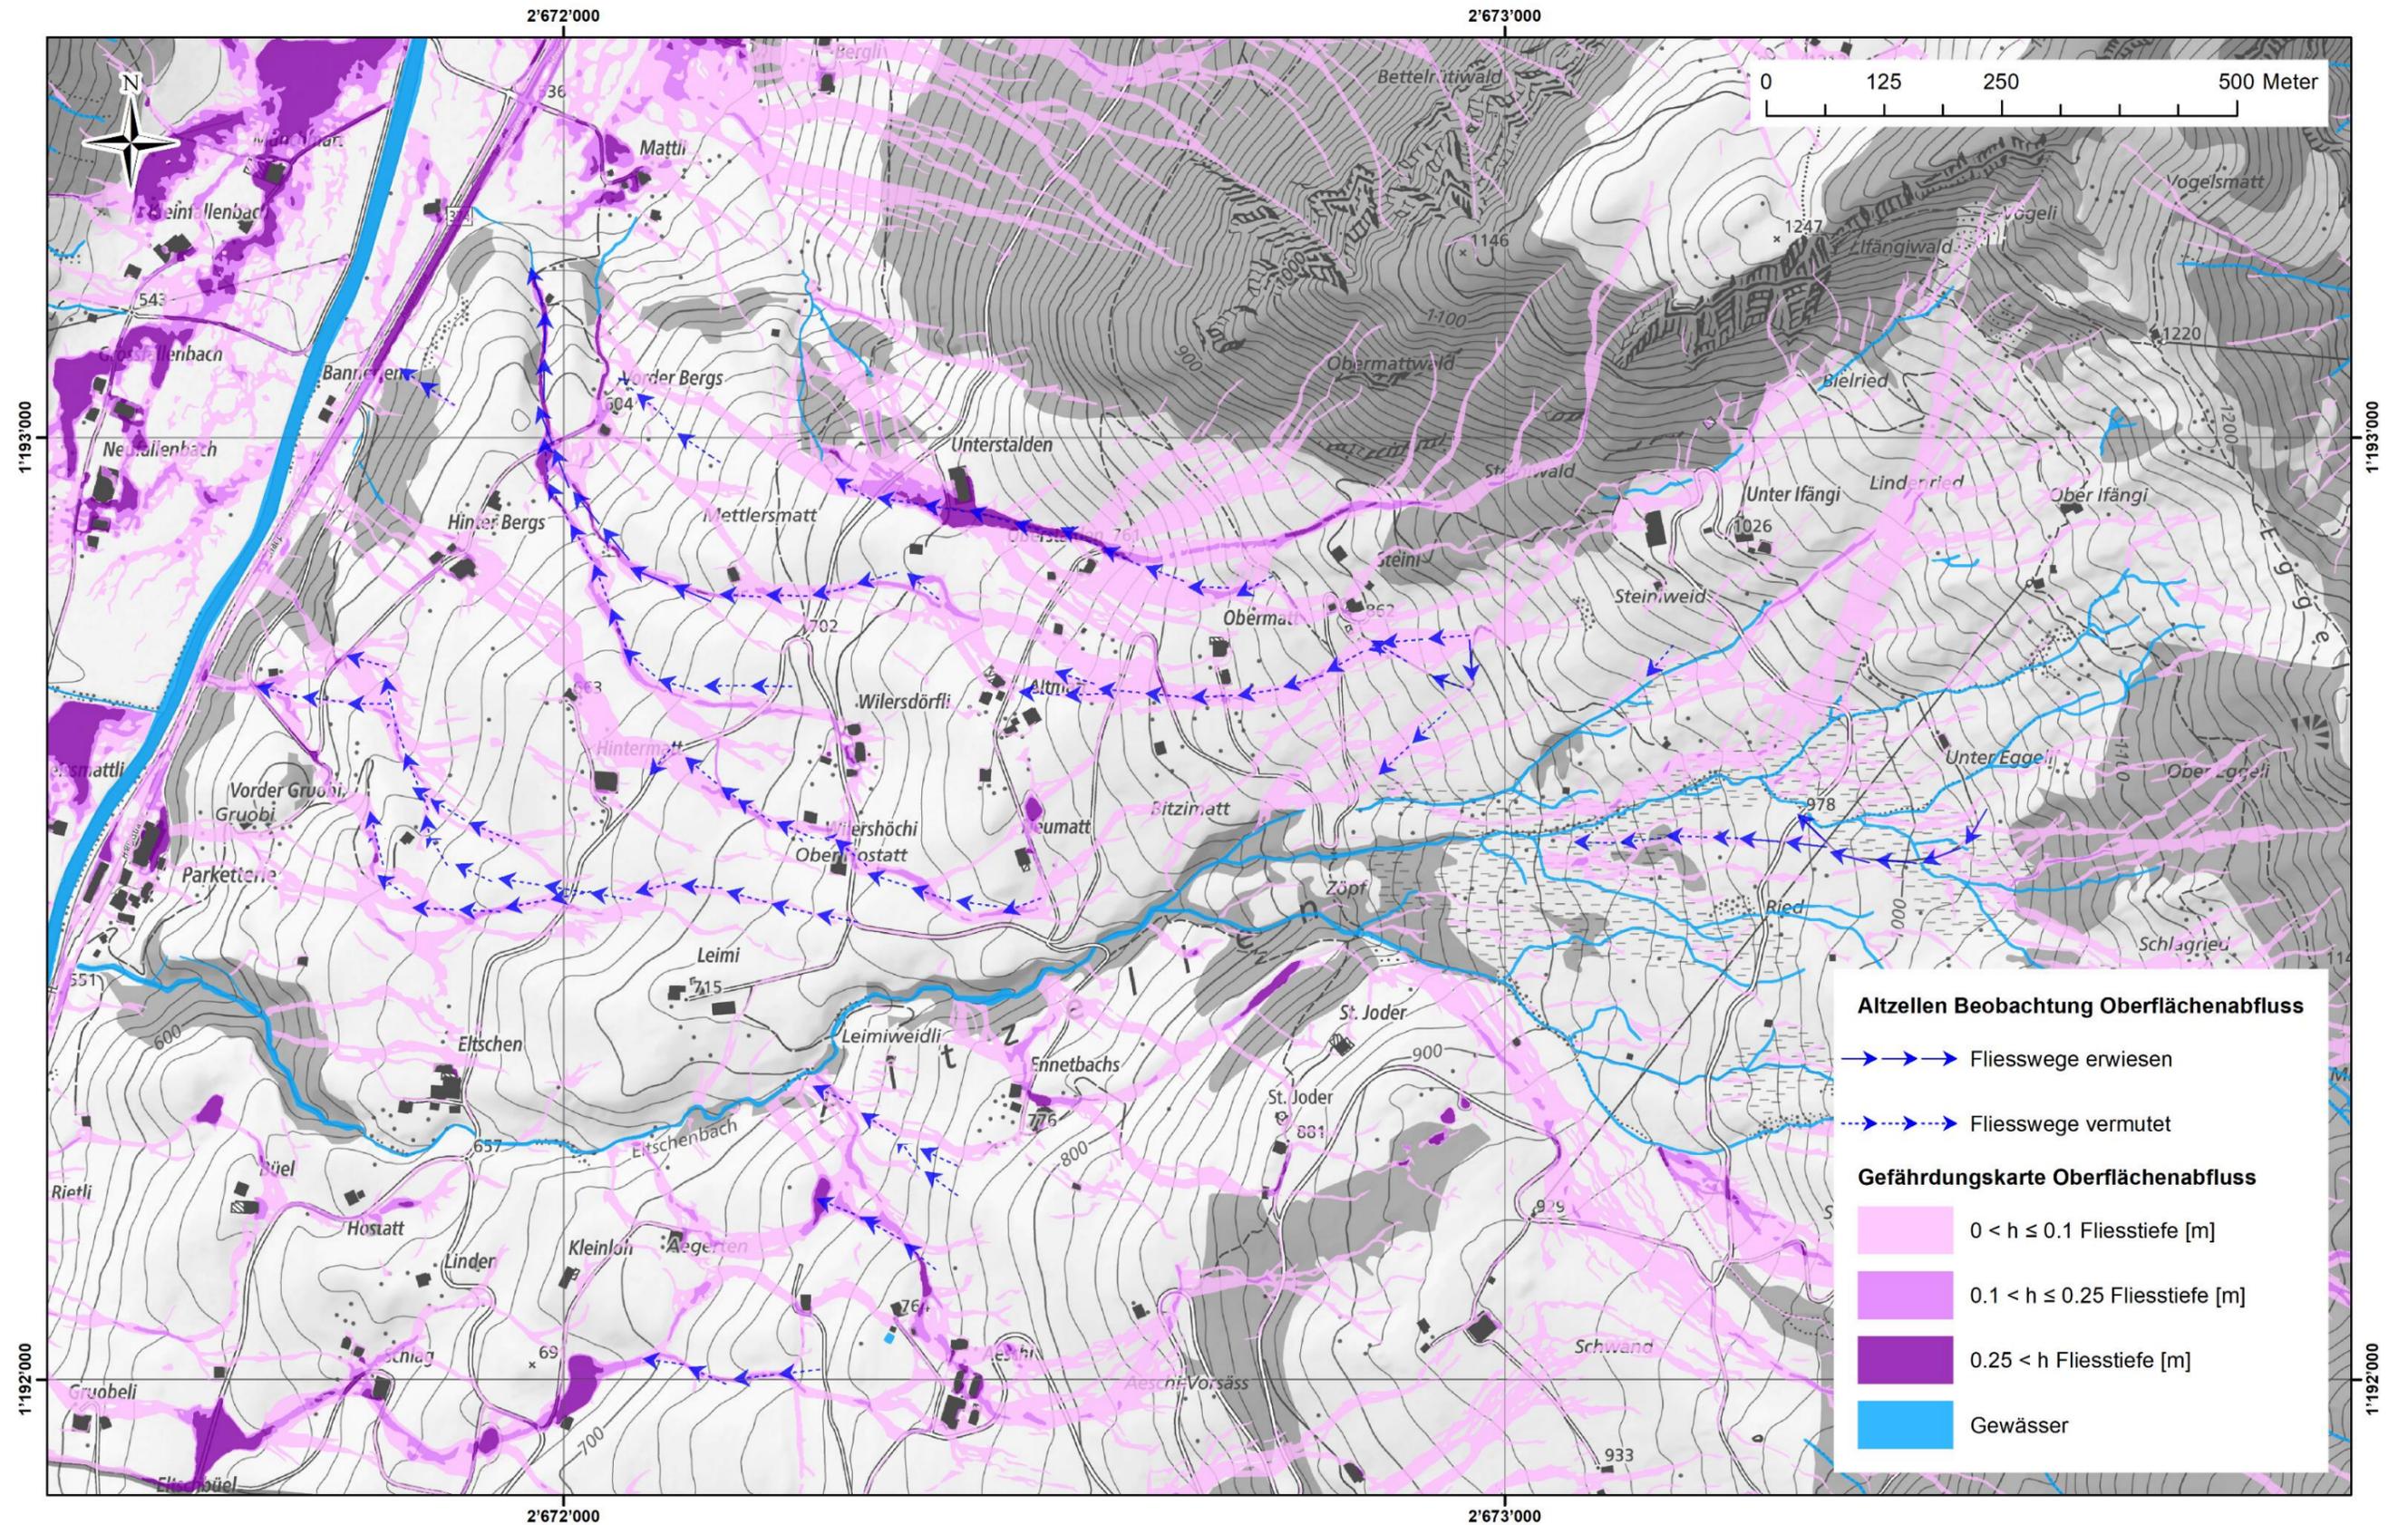
Fig. 21: Vergleich der beobachteten Oberflächenabflussfließwege vom 10.07.2021 mit der Gefährdungskarte Oberflächenabfluss (Quelle: BAFU, VKG, SVV)
