Hochwasserschutz Buoholzbach

Auflageprojekt

Defizitanalyse Ökomorphologie

Beilage 05: Umweltverträglichkeitsbericht

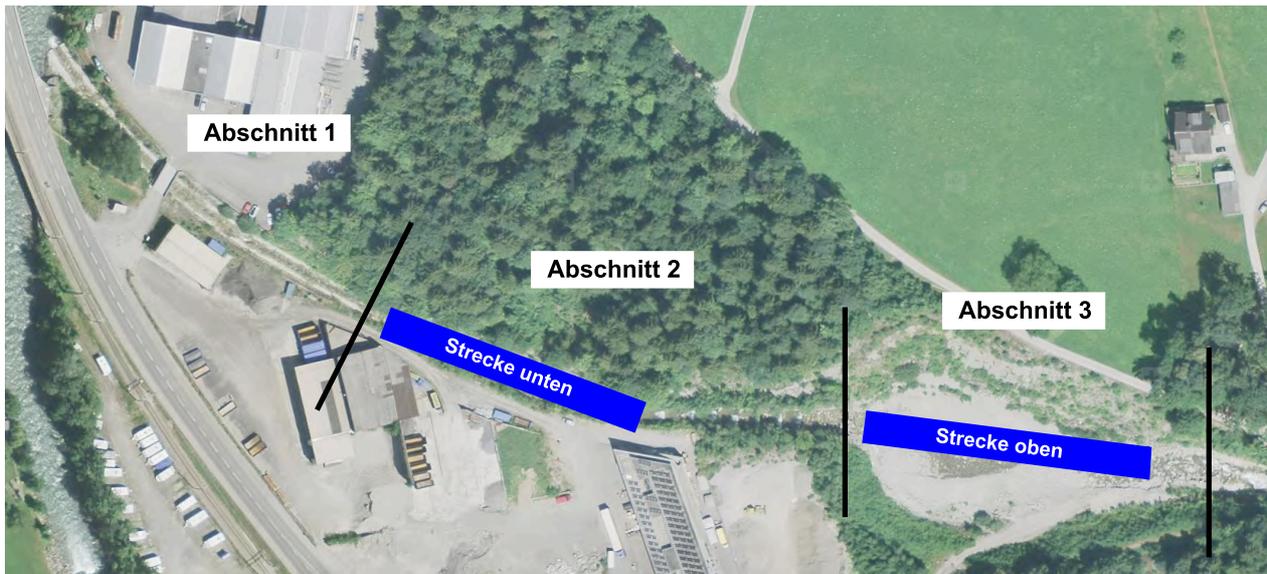
Vgl. Abb. 20 aus UV-Bericht Übersicht zu Abschnitten und Abfischungsstrecken IST-Zustand Buholzbach

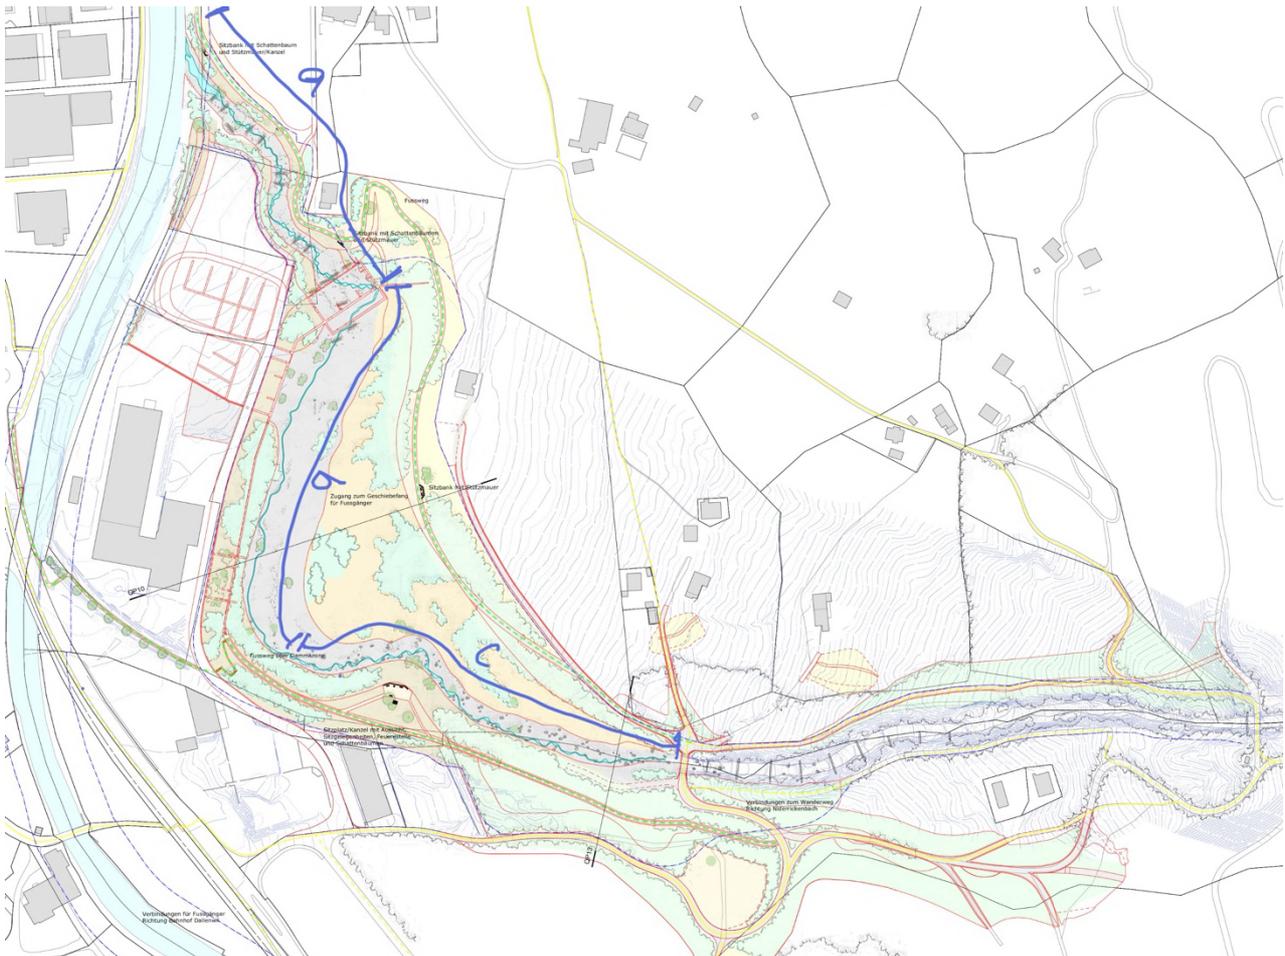
B. Soll-Zustand Buholzbach mit HWS-Projekt
