Stans NW  
Sanierung Dorfplatz  
Archäologische Rettungsgrabung  
28.4. - 18.7. 2003

Schnitt S8  
Profilskizze P94  
Massstab 1:20

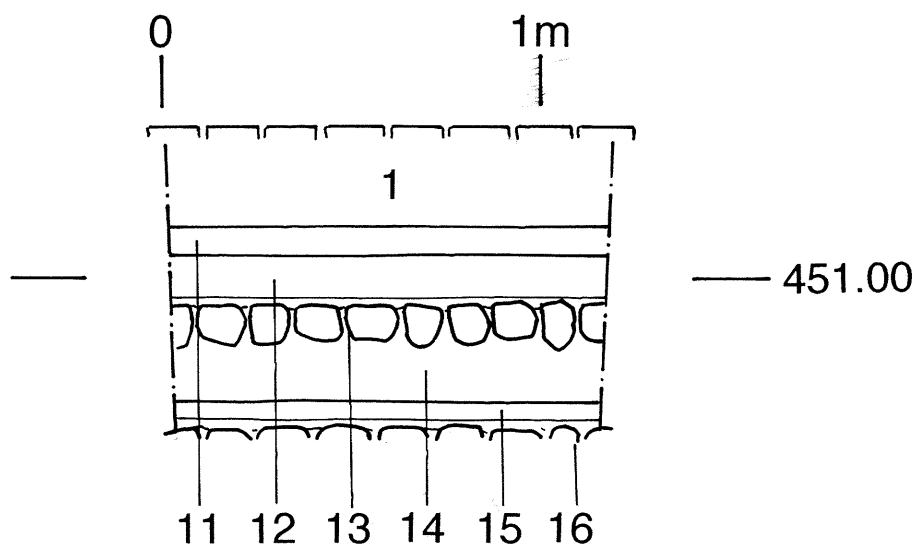
- 1 Aktuelle Platzpflasterung 2003 und moderne Planien.
- 11 Schuttplanie.
- 12 Planie: Mörtelbrocken.
- 13 Alte Platzpflasterung: Kopfsteinpflaster mit darüber liegender Schmutzschicht.
- 14 Planie: Kies.
- 15 Sandiger Lehm durchsetzt mit Kies. Oberfläche planiert.
- 16 Kopfsteinpflaster mit darüber liegender Schmutzschicht.
