KH1 02.30 – 03.20 HER Lopper Nord Instandsetzung

31.01.2017 / NST

## Zusammenfassung Bauprojekt 2017 (TP9)

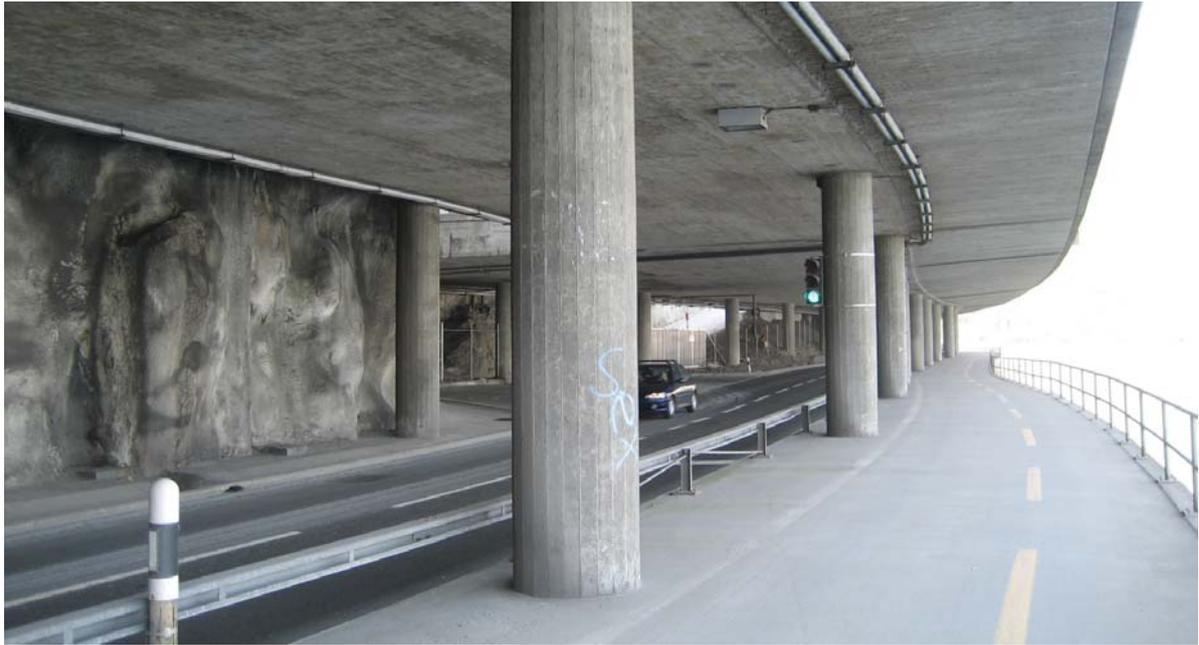
Ansicht Kantonstrasse KH1 mit Rad- und Gehweg unter Lopperviadukt

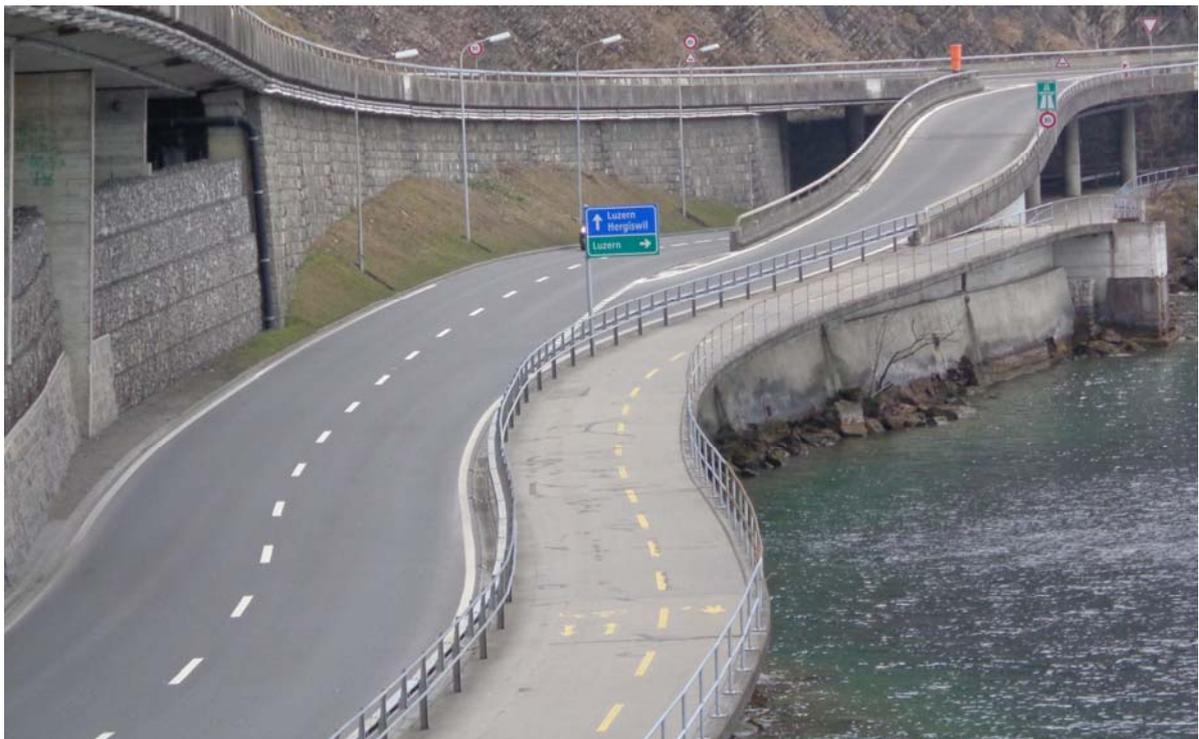
Ansicht Kantonstrasse KH1 mit Rad- und Gehweg Bereich Auffahrt Reigeldossen

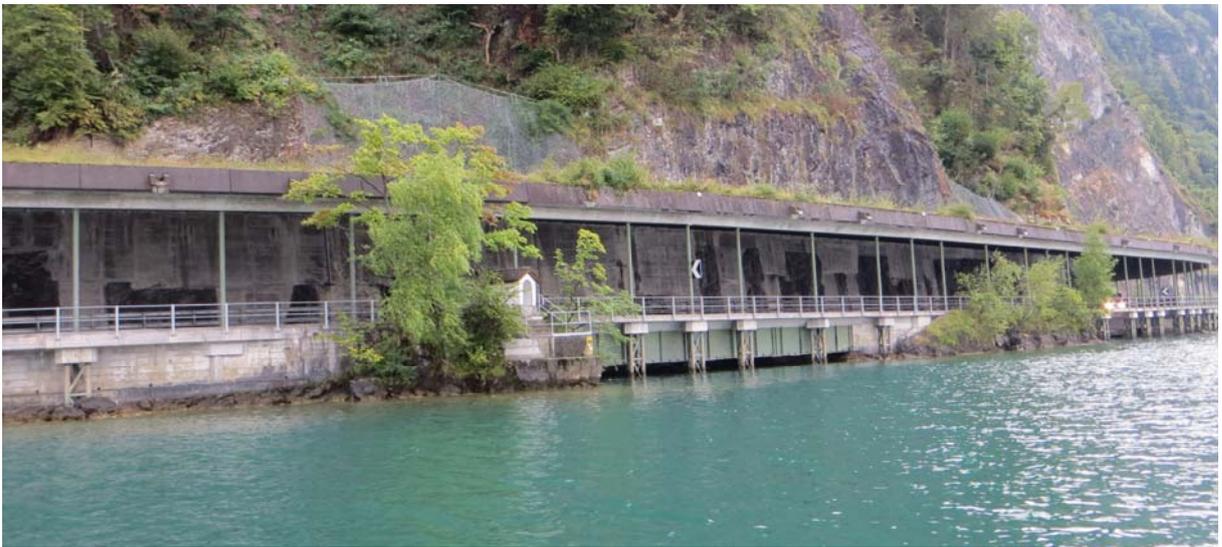
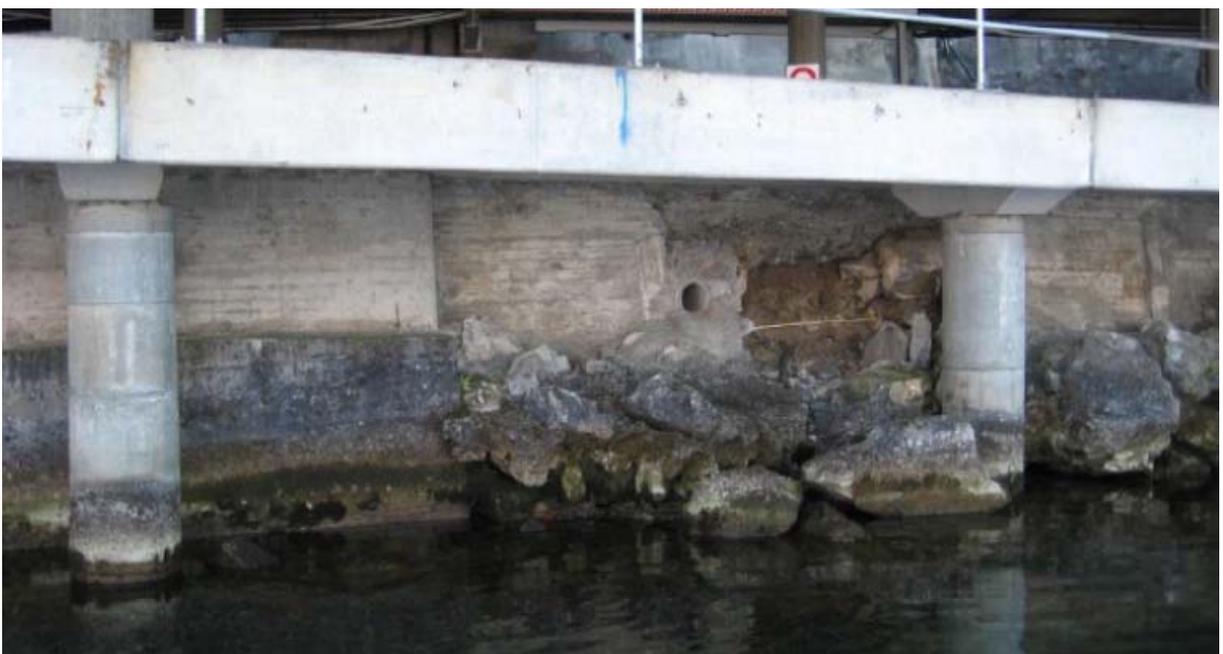
2 Abschnitte: Bootshafen bis Reigeldossen (715m) und Galerie 5 (275m)  
Auskragende, verankerte Betonkonstruktion auf Betonstützen, in Galerie 5 mit Stahllängsträger.

- Allgemein: schadhaft - schlecht (ZK 3), keine SOMA erforderlich  
2 erhebliche Auskolkungen und 1 Unterspülung,  
Betonschäden und Bewehrungskorrosion, Frostschäden
- Konsolkopf: schadhaft, sehr hoher Chloridgehalt  
Betonschäden und Bewehrungskorrosion  
Dilatationsfugen teilweise undicht  
diverse Abplatzungen und Schadstellen  
Netzartige Risse > evtl. AAR
- Stützmauer: schadhaft bis schlecht  
Betonschäden und Bewehrungskorrosion  
2 erhebliche Auskolkungen und 1 Unterspülung
- Stützen, Hammerköpfe: annehmbar bis schadhaft  
Einzelne Betonschäden  
Schäden, Abplatzungen infolge Zwängungen
- Geländer: annehmbar bis schadhaft  
einzelne Deformationen  
teilweise Korrosion

- Alle Schadstellen reprofiliert bzw. instandsetzen, teilweise Schutz oder Ersatz der Bewehrung, Oberflächenschutzsystem (Hydrophobierung)
- Instandsetzen der Dilatationsfugen, Hohlräume ausinjizieren
- Auskolkungen und Unterspülungen mit Betonausfüllen, zusätzlicher Kolkschutz
- Abdichtung PBD teilweise Belag und Abdichtung ersetzen
- Korrosionsschutz Geländer, bzw. stellenweise Ersatz

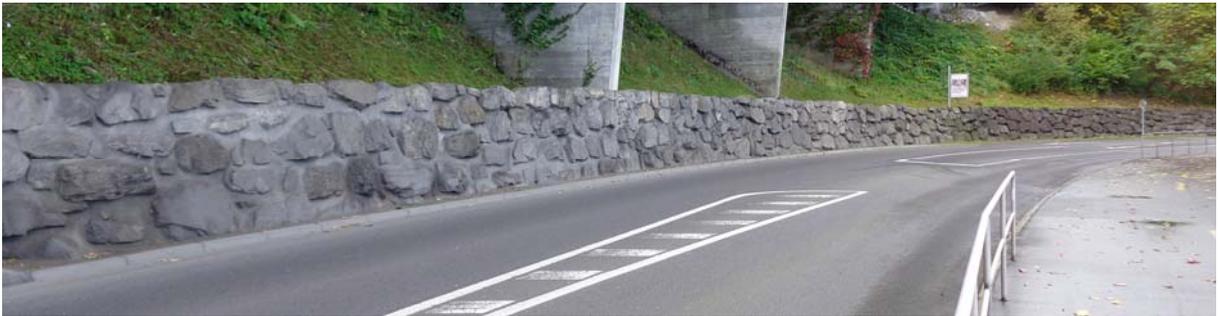
Einzelne Hohlstellen und Abplatzungen (schadhaft), teilweise Bewehrungskorrosion  
Drahtsteinkörbe weisen fortgeschrittene Korrosion auf

Stützmauer SM8, Bereich Natursteinmauer

Lokale Betoninstandsetzungen, Ersatz Drahtsteinkörbe durch Blocksteinmauer,  
Instandsetzung Schrammbord

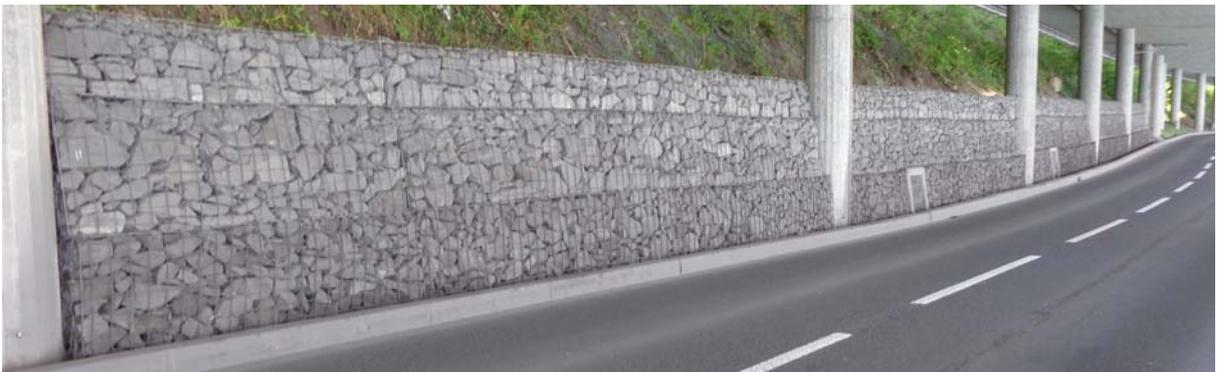
Nur kleinere Schadstellen, Zustand grundsätzlich annehmbar  
Anpassungen der Stützmauer infolge Projekt TP5 (ASTRA)

Stützmauer SM9, Drahtsteinkorbstützmauer

Lokale Beton-, Naturstein- und Mauerwerksinstandsetzung  
Verbreiterungen der Nischen der Halbrundstützen der Viadukte (ASTRA)

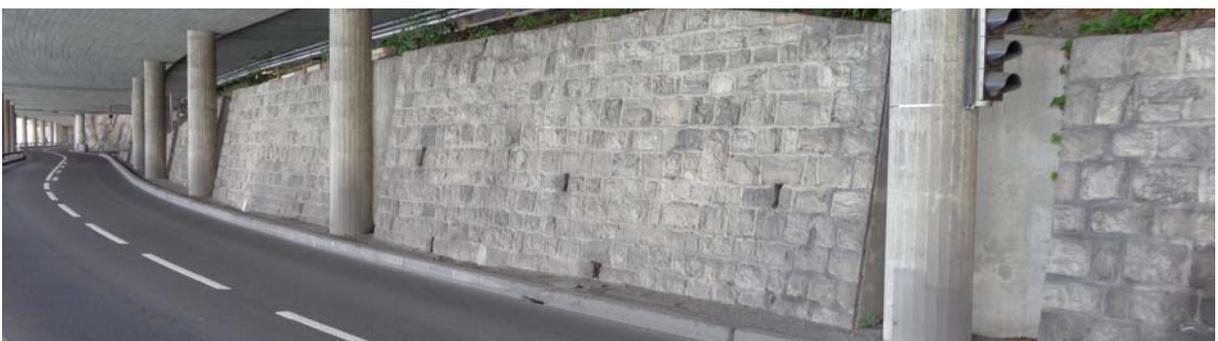
Drahtsteinkörbe weisen fortgeschrittene Korrosion auf

Stützmauer SM 12, Natursteinstützmauer

Ersatz Drahtsteinkörbe durch Blocksteinmauer,  
Neubau Nischen im Bereich der Halbrundstützen der Viadukte
